SPARC® Enterprise M4000/M5000サーバ プロダクトノート

XCP 1040 版

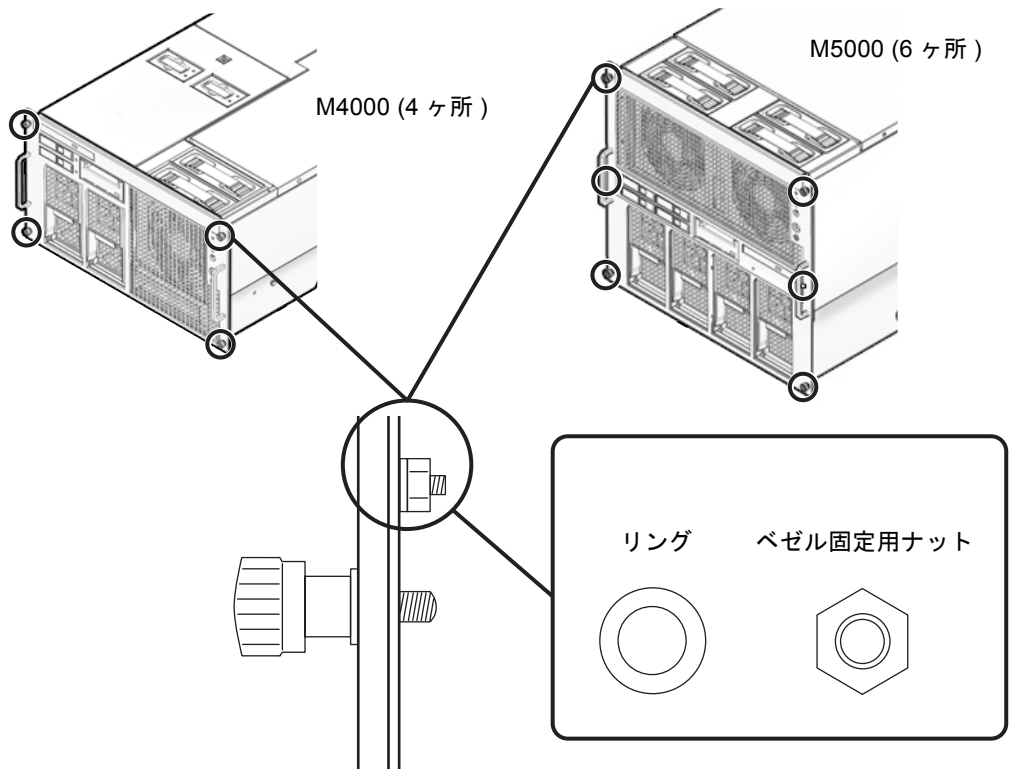
M4000およびM5000サーバを19インチラックに搭載する場合、装置をラック奥まで挿入したときに、ベゼル固定用ナットがラック柱に干渉して、正しく固定できないことがあります。

このような場合、ベゼルを固定しているナットとリングをEリングに交換してください。

1. 干渉するベゼル固定用ナットとリングを装置から外します。
