SPARC® Enterprise M4000/M5000 서버 제품 안내서

XCP 버전 1081용

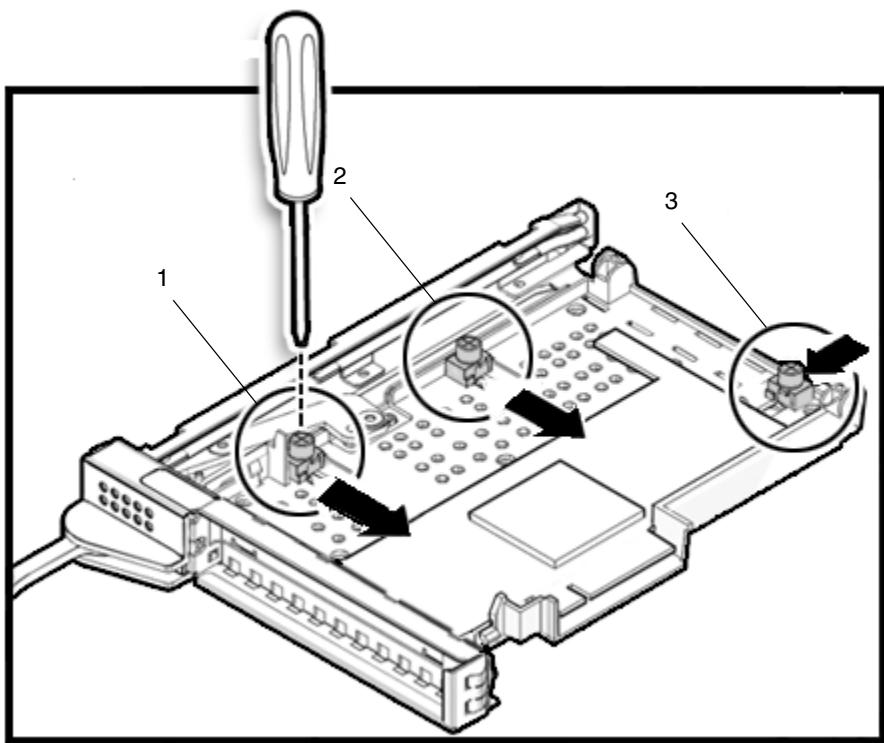
그림 8-6 PCI 카드 고정 순서

주 - 카드가 올바로 장착되도록 하려면 조절식 고정 장치를 카드에 끼우고 단단히 조여야 합니다. 또한 그림 8-6의 1-2-3 순서에 따라 PCI 카드를 고정시켜야 합니다.

4. 조절식 고정 장치를 **PCI 카드**의 위치로 밀어 제 위치에 놓은 후 스크루드라이버로 고정합니다.
