CA92344-2568-03

FUJITSU Software Infrastructure Manager V2.x Infrastructure Manager for PRIMEFLEX V2.x

トラブルシューティング

富士通株式会社

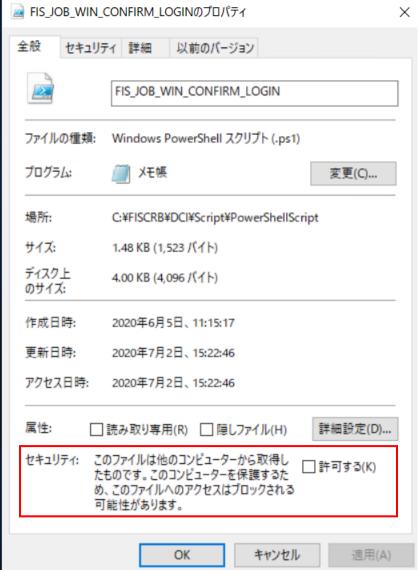
現象:仮想化基盤構築機能の実行中にFIS_JOB_WIN_CONFIRM_LOGINで以下のメッセージでエラーする場合があります。

メッセージ: [Microsoft Windows] Failed to confirm the server's existence.

ISMからスクリプトを取り出す際に、FFFTPなどの外部ツールを使用すると、サーバ#1上に格納したスクリプトにセキュリティ表示がついている(インターネット経由で持ってきたファイルと認識されている)場合があります。セキュリティ表示は以下のようにファイルのプロパティから確認できます。

セキュリティ表示がついていると、スクリプトの実行が拒否され、仮想化基盤構築機能がエラーします。サーバ#1上でPowerShellを管理者として実行し、以下のコマンドを実行してください。
ls "C:\FISCRB\DCI\Script\PowerShellScript" -r | unblock-file

その後、仮想化基盤構築機能を再実行してください。
