ETERNUS AB series オールフラッシュアレイ , ETERNUS HB series ハイブリッドアレイ

## ご使用時の留意・注意事項

> 第14版 2025年6月

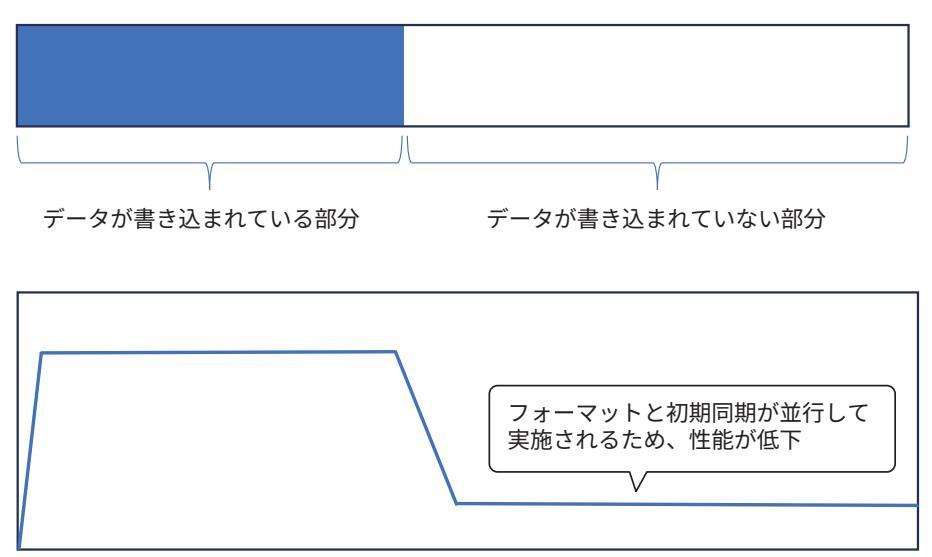
図 2.2 初期同期時の性能

リソースプロビジョニングが有効の状態で同期または非同期ミラーを実施すると、初期同期時にデータが書き 込まれていない部分がフォーマットされます。フォーマットと初期同期が同時に動作するため、初期同期の性 能は低下します。

これを回避するため、リソースプロビジョニングを無効にしてください。無効化すると、データが書き込まれ ていない部分のフォーマットが開始されます。

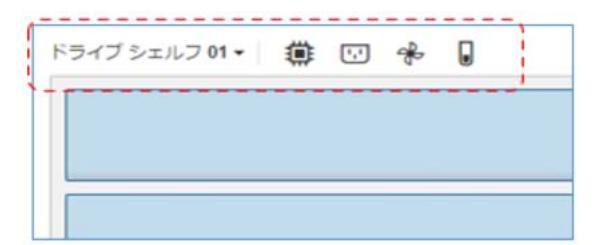
SANtricity 11.70.4 で ETERNUS AB6100 の拡張ドライブシェルフがサポートされましたが、稀に拡張ドライ ブシェルフが正しく表示されず、枠だけが表示される場合があります。ドライブシェルフが表示されない場 合は、左上の任意のアイコンをクリックして画面遷移を行ってください。

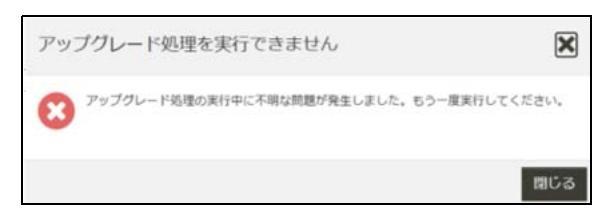
SANtricity 11.80 および SANtricity 11.80.1R1 の装置では、以下の操作を行うとエラーとなり失敗します。

- SANtricity 11.80、SANtricity 11.80.1R1、および NVSRAM のアップグレードファイルを指定して、アップグレードまたはストレージアレイへのファイル転送
- ドライブファームウェアのアップグレード

本不具合が修正された SANtricity OS、NVSRAM、およびドライブファームウェアのアップグレードファイルを 利用することで、アップグレードが可能です。なお、修正済みのアップグレードファイルが公開されるまで アップグレードはお控えください。

この制限事項は、SANtricity 11.80.1R4 以降にアップグレードすることで回避できます。
