Notes de produit des serveurs SPARC® Enterprise M4000/M5000

pour XCP version 1040

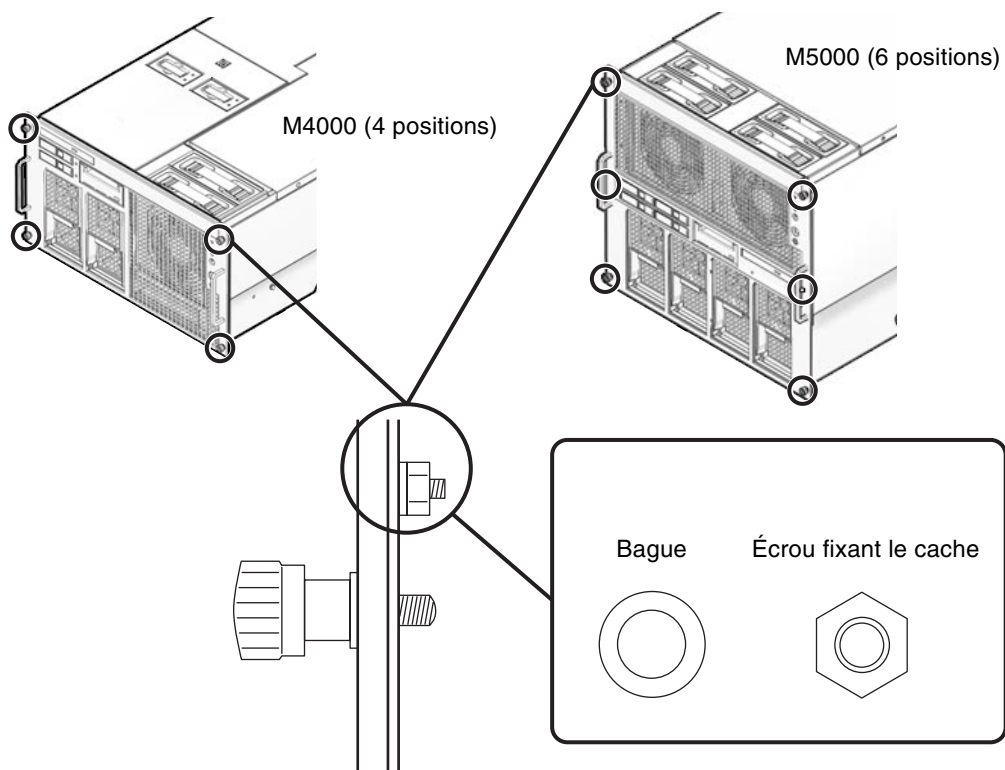
Pendant le montage du serveur SPARC Enterprise M4000 ou M5000 sur le rack de 42 cm, lorsque vous insérez complètement le serveur dans le rack, l'écrou fixant le cache peut interférer avec la colonne du rack et à cet effet, le serveur n'est pas correctement installé.

Dans ce cas, remplacez l'écrou et la bague fixant le cache par une bague en E.

1. Retirez l'écrou et la bague fixant le cache interférant.
