# SPARC® Enterprise M4000/M5000 서버 제품 안내서

XCP 버전 1040용

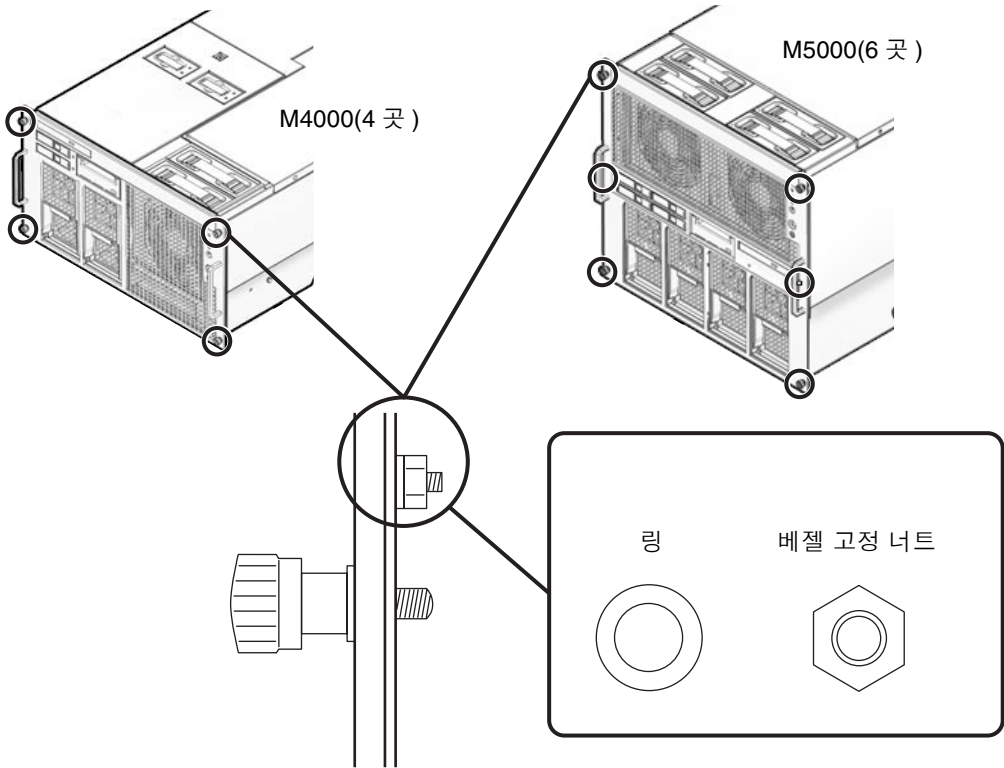
SPARC Enterprise M4000 또는 M5000 서버를 19인치 랙에 마운트하는 경우 서버의 모든 방향이 랙에 맞물리도록 삽입하게 되므로 베젤 고정 너트가 랙 기둥에 간섭될 수 있으며 이에 따라 서버가 올바르게 장착되지 않을 수 있습니다.

이러한 경우 베젤 고정 너트와 링을 E-링으로 교체합니다.

1. 간섭되는 베젤 고정 너트와 링은 제거하십시오.
