# SPARC® Enterprise M4000/M5000 服务器 产品说明

适用于 XCP 版本 1040

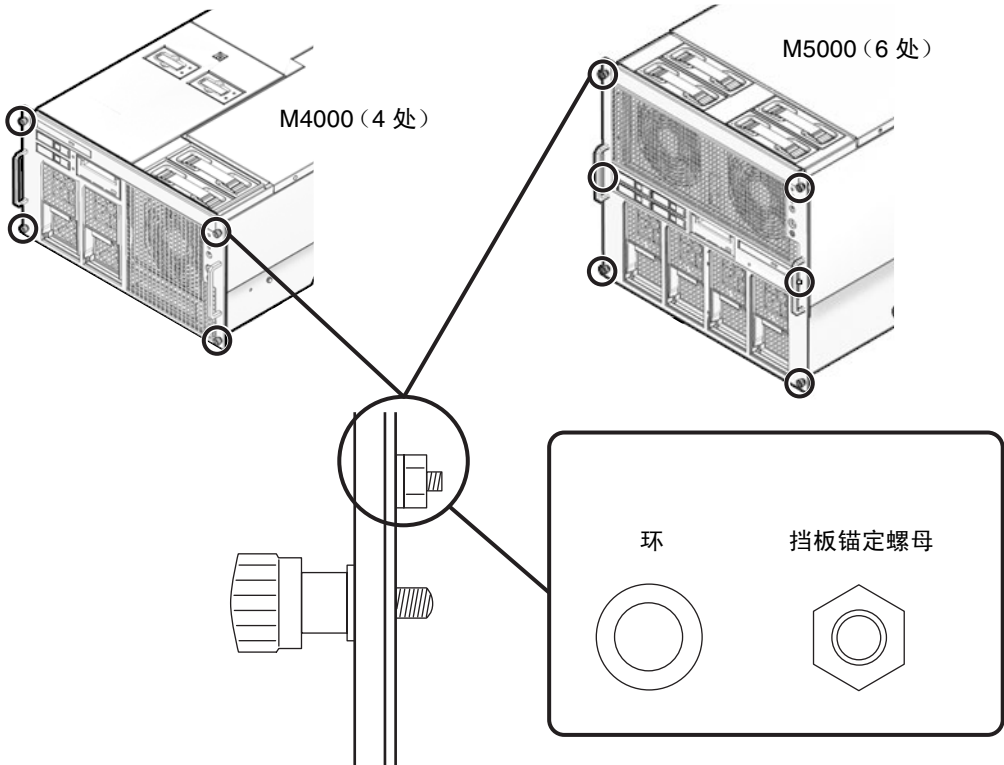
### 1. 移除会产生干扰的挡板锚定螺母和环。

将 SPARC Enterprise M4000 或 M5000 服务器装入 19 英寸机架时，由于您将服务器沿滑轨插入机架，用于锚定挡板的螺母可能会干扰机架柱，服务器可能无法正确装配入位。

在这种情况下，请用 E 型环替换挡板锚定螺母和环。
