# SPARC® Enterprise M4000/M5000 伺服器 產品說明

適用於 XCP 版本 1040

# SPARC Enterprise M4000/M5000 伺服器產品說明

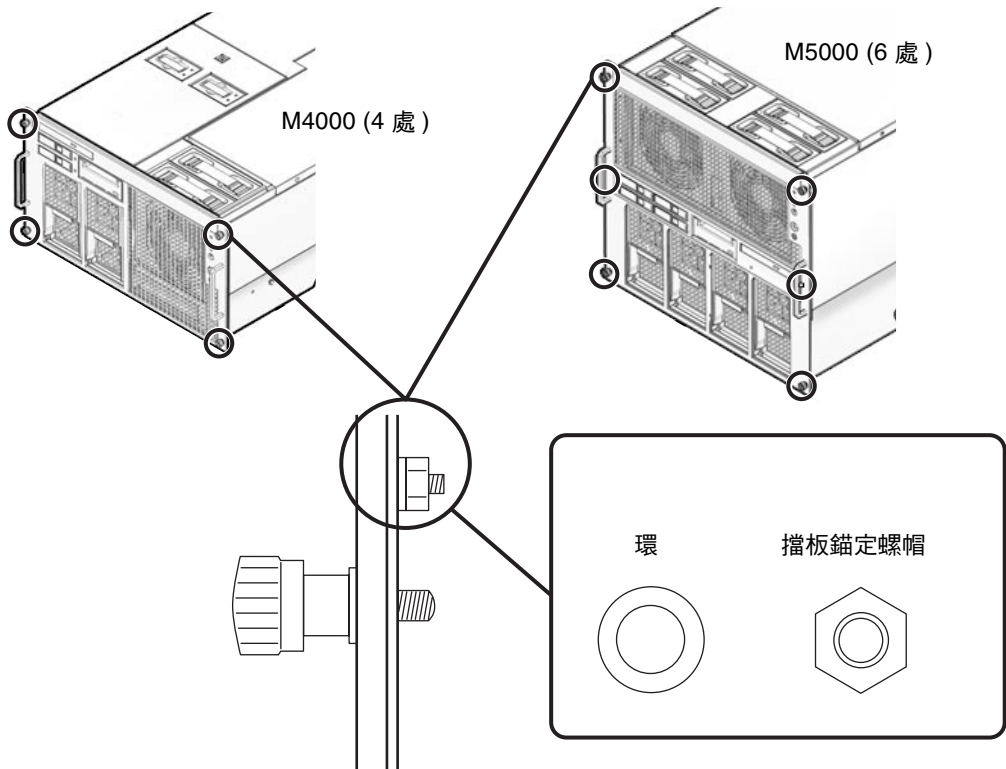
將 SPARC Enterprise M4000 或 M5000 伺服器裝配到 19 英寸機架上時，由於您是將伺服器沿滑軌插入機架中，用於錨定擋板的螺帽可能會干擾機架柱，因而伺服器可能無法正確插入就位。

在這種情況下，請用 E 型環更換擋板錨定螺帽和環。

1. 拆除會產生干擾的擋板錨定螺帽和環。
