Notes de produit des serveurs SPARC® Enterprise M4000/M5000

pour XCP version 1041

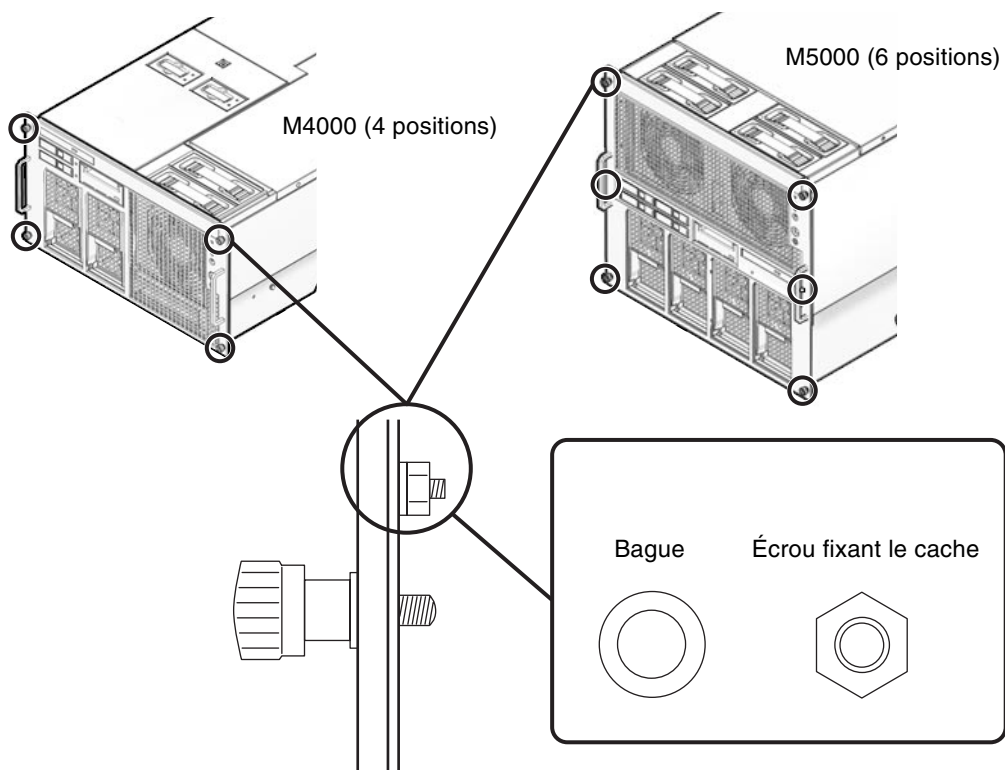
Pendant le montage du serveur SPARC Enterprise M4000 ou M5000 sur le rack de 42 cm, lorsque vous insérez complètement le serveur dans le rack, l'écrou fixant le cache peut interférer avec la colonne du rack et à cet effet, le serveur n'est pas correctement installé.

Dans ce cas, remplacez l'écrou et la bague fixant le cache par une bague en E.

1. Retirez l'écrou et la bague fixant le cache interférant.
