SPARC® Enterprise M4000/M5000 서버 제품 안내서

XCP 버전 1041용

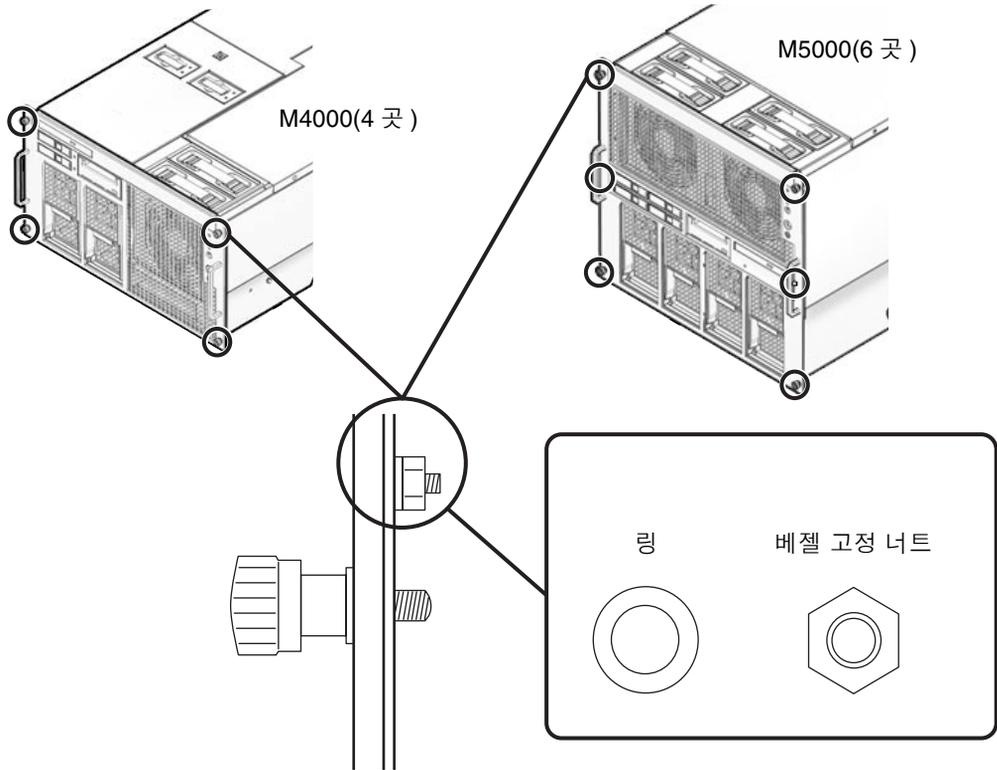
SPARC Enterprise M4000 또는 M5000 서버를 19인치 랙에 마운트하는 경우 서버의 모든 방향이 랙에 맞물리도록 삽입하게 되므로 베젤 고정 너트가 랙 기둥에 간섭될 수 있으며 이에 따라 서버가 올바르게 장착되지 않을 수 있습니다.

이러한 경우 베젤 고정 너트와 링을 E-링으로 교체합니다.

1. 간섭되는 베젤 고정 너트와 링은 제거하십시오.
