SPARC® Enterprise M4000/M5000 服务器 产品说明

适用于 XCP 版本 1041

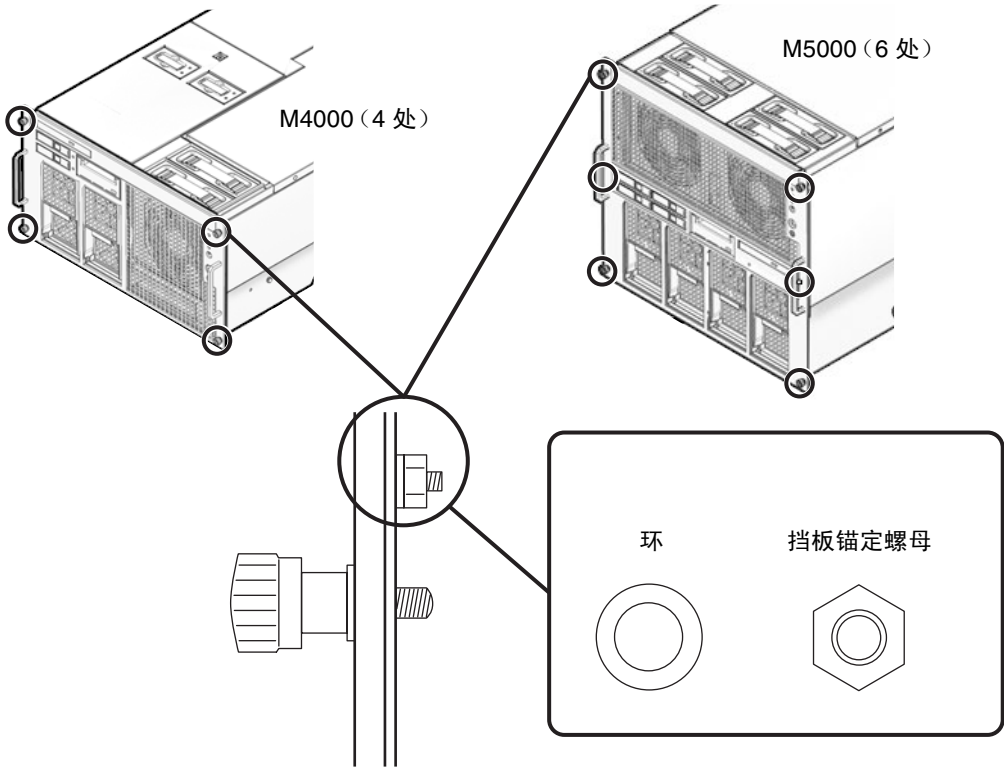
1. 移除会产生干扰的挡板锚定螺母和环。

将 SPARC Enterprise M4000 或 M5000 服务器装入 19 英寸机架时，由于您将服务器沿滑轨插入机架，用于锚定挡板的螺母可能会干扰机架柱，服务器可能无法正确装配入位。

在这种情况下，请用 E 型环替换挡板锚定螺母和环。
