SPARC® Enterprise M4000/M5000サーバ プロダクトノート

XCP 1061 版

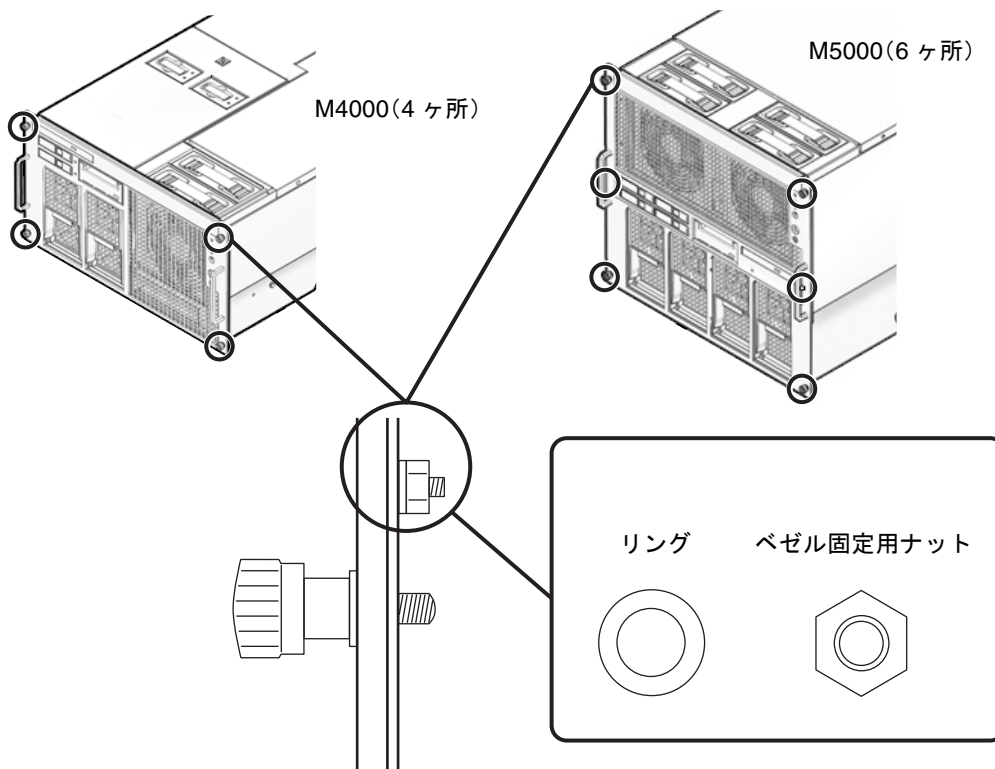
M4000およびM5000サーバを19インチラックに搭載する場合、装置をラック奥まで挿入したときに、ベゼル固定用ナットがラック柱に干渉して、正しく固定できないことがあります。

1. 干渉するベゼル固定用ナットとリングを装置から外します。

このような場合、ベゼルを固定しているナットとリングをEリングに交換してください。
