# SPARC® Enterprise M8000/M9000サーバ プロダクトノート

XCP 1060 版

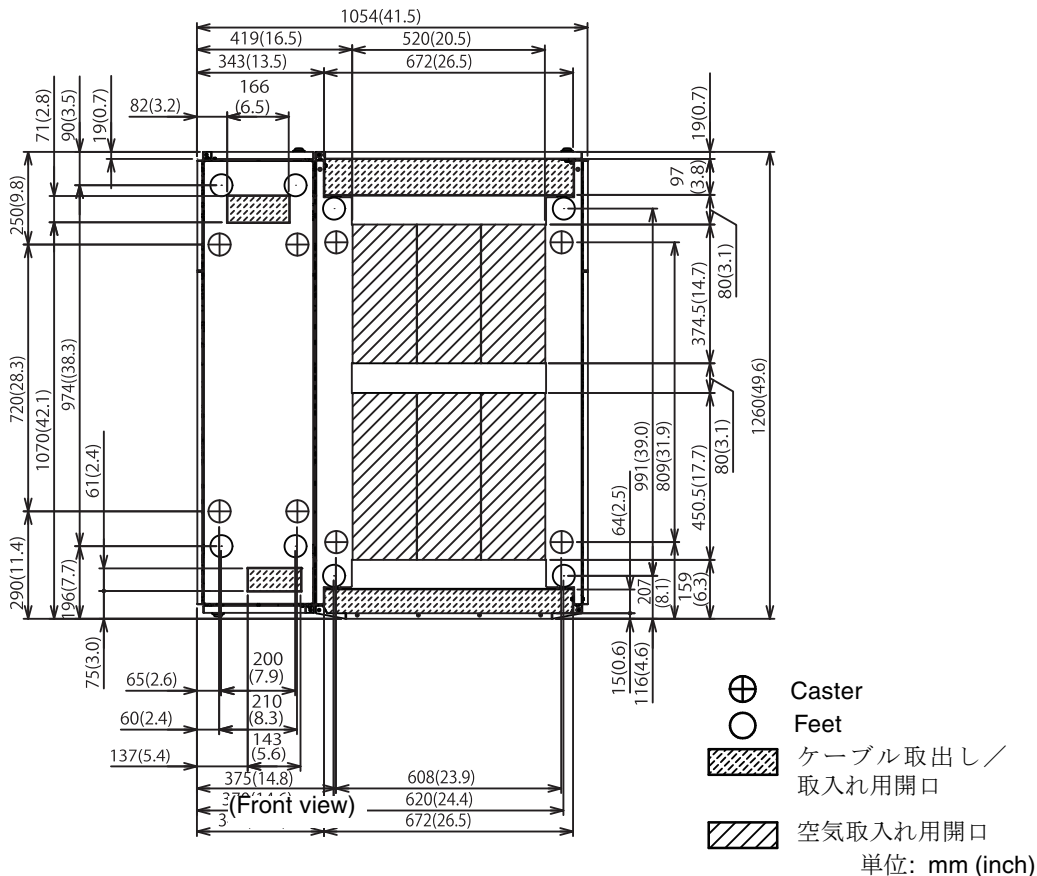
図 1-18 SPARC Enterprise M8000 サーバ + 電源筐体の装置底面図

ここでは、「1.2.2.2 装置の底面図」の1-16ページ「図1.18 SPARC Enterprise M8000 サーバ + 電源筐体の装置底面図」および1-18ページ「図1.20 SPARC Enterprise M9000 サーバ（基本筐体） + 電源筐体の装置底面図」を訂正します。正しい図は、以下のとおりです。
