Note sul server SPARC[®] Enterprise T5440

Informazioni importanti sul server SPARC Enterprise T5440

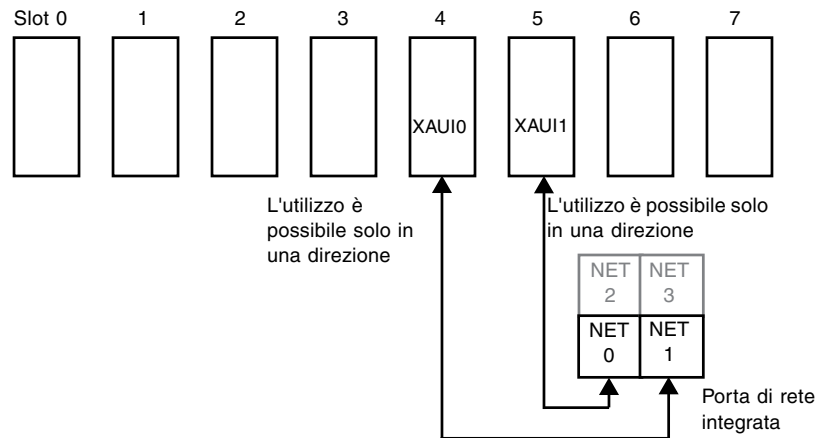
FIGURA 2-1 Schede XAUI e schede di rete integrate.

Scheda di rete integrata disabilitata dalla scheda XAUI.

L'installazione di una scheda Sun 10GbE XFP XAUI nello slot 4 disabilita la porta di rete integrata n. 1 (NET1). L'installazione di una scheda XAUI nello slot 5 disabilita la porta di rete integrata n. 0 (NET0).
