Servidores SPARC[®] Enterprise T5440: Notas del producto

Información importante sobre el servidor SPARC Enterprise T5440

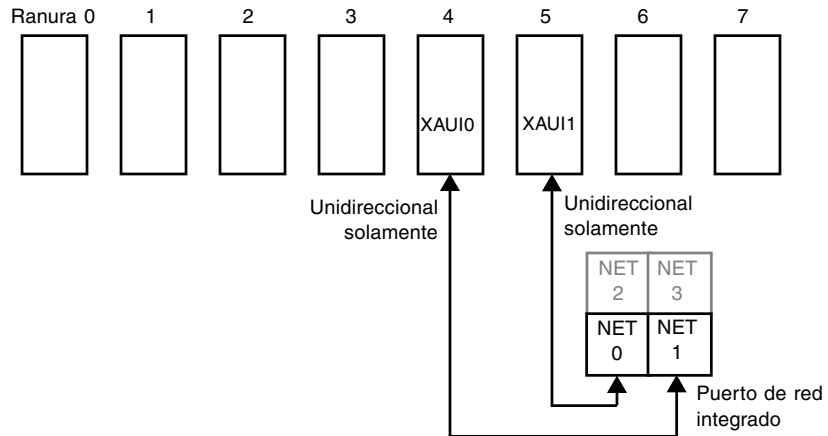
FIGURA 2-1 Tarjetas XAUI y puertos de red integrados en la placa

Al instalar una tarjeta adaptadora 10GbE XFP XAUI (tarjeta XAUI) en la ranura 4 se desactiva el puerto de red 1 (NET1) integrado en la placa. Al instalar una tarjeta XAUI en la ranura 5 se desactiva el puerto de red 0 (NET0).
