SPARC® Enterprise T5440 服务器 产品说明

本产品说明介绍了最新发布的有关 SPARC Enterprise T5440 服务器的最新重要信息。

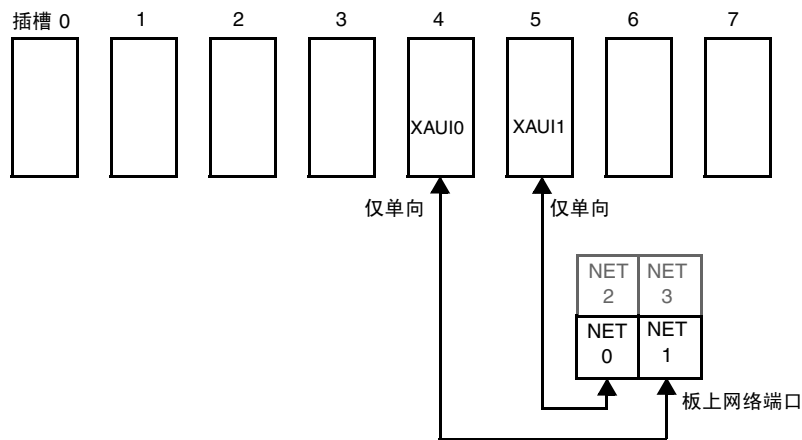
图 2-1 XAUI 卡和板上网络端口

插槽 4 中的 10GbE XFP XAUI 适配卡 (XAUI 卡) 会禁用板上网络端口 1 (NET1)。
插槽 5 中的 XAUI 卡会禁用板上网络端口 0 (NET0)。
