SPARC[®] Enterprise T5440 伺服器 產品說明

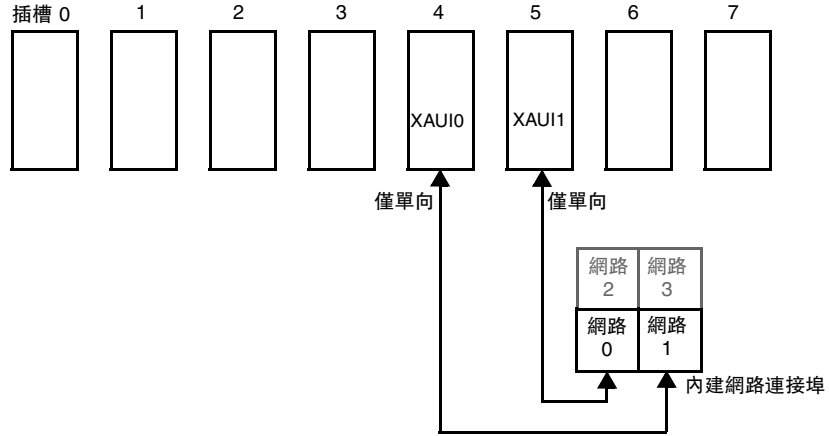
圖 2-1 XAUI 卡與內建網路連接埠。

安裝在插槽 4 上的 10GbE XFP XAUI 配接卡 (XAUI 卡) 會停用內建網路連接埠 1 (NET1)。
安裝在槽 5 上的 XAUI 卡會停用內建網路連接埠 0 (NET0)。
