FUJITSU PLMソリューション ワイヤボンディング剥離原因分析

アルミニウムパッドにボンディングした金ワイヤーの剥離が特定ロットで発生！
効果的な対策をするためにも、剥離の原因を調べたい。

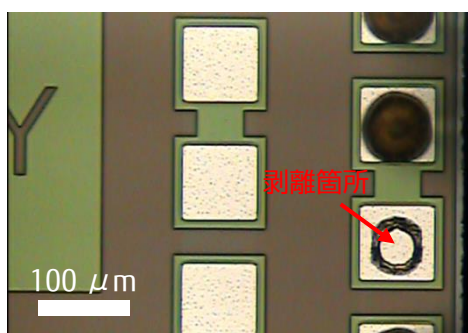
分析事例1 パッドに付着物があった場合

パッドにごく薄い付着物がある場合、SEMやEPMA、FT-IR等では分かりません。薄い物の成分分析と状態分析が可能なXPS(X線光電子分光法)が最適です。

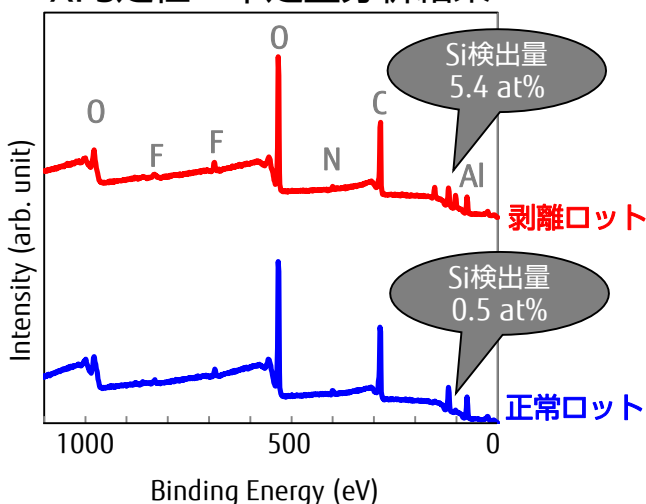
XPS定性・半定量分析結果

シリコンやシロキサンのような有機シリコンが剥離ロットに多くある。シリコンは離型剤などに使われており、剥離性がある。

結果：アルミニウムパッドに有機シリコンが多く付着していたため、剥離が生じたとわかった。

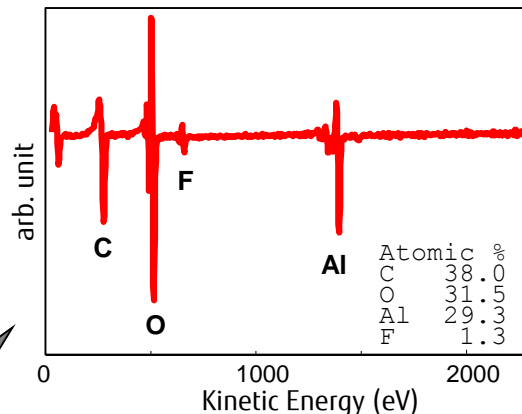
剥離痕部のAES定性分析結果

表面数nm深さの分析では、表面吸着した炭素と自然酸化した酸素は必ず検出される。フッ素はパッド形成工程の影響であり、異常な元素はない。

⇒ 酸化膜の厚さに問題がある？

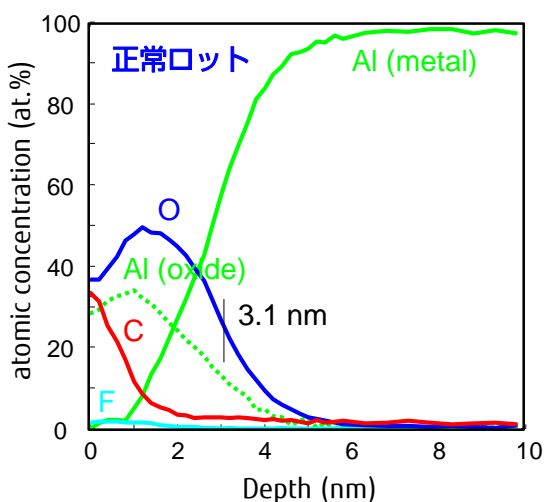
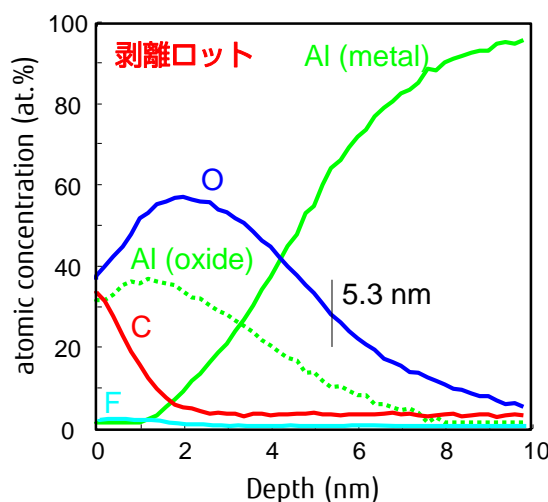
ボンディング前のパッド表面のAES深さ方向分析結果

剥離ロットは表面酸化膜厚が正常ロットよりも厚い。

結果：アルミニウム表面が酸化したために、ボンディング不良が発生したとわかった。
