FUJITSU Integrated System Cloud Ready Blocks Enterprise モデル (VMware、ラックサーバ/NR1000 用) ご使用上の留意事項 / マニュアル修正事項

2017 年 7 月
富士通株式会社

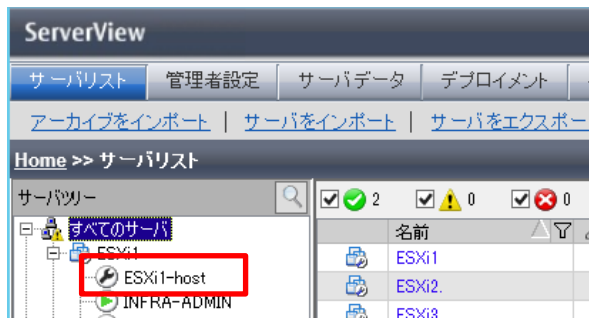
【SVOM の例】

ServerView Operations Manager (以降 SVOM) および ServerView RAID Manager (以降 SV RAID) によるハードウェアの監視において、ESXi の状態が表示されない場合があります。

以下の対処を行うことで改善されます。

ESXi のダイレクトコンソールに管理者でログインし、以下のコマンドを実行してください。

```
# /etc/init.d/sfcbd-watchdog restart
```
