SPARC® Enterprise M3000サーバ プロダクトノート

XCP 1081 版

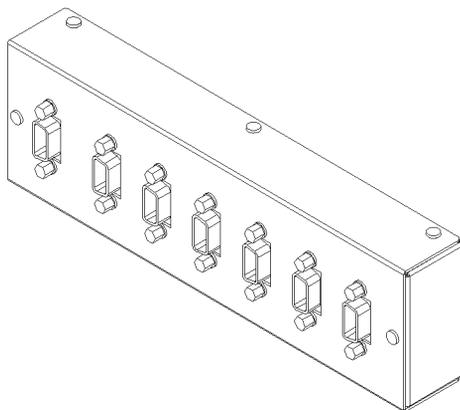
図 1 UPC 6分岐コネクタ

UPC 6分岐コネクタの外観図を [図 1](#) に示します。

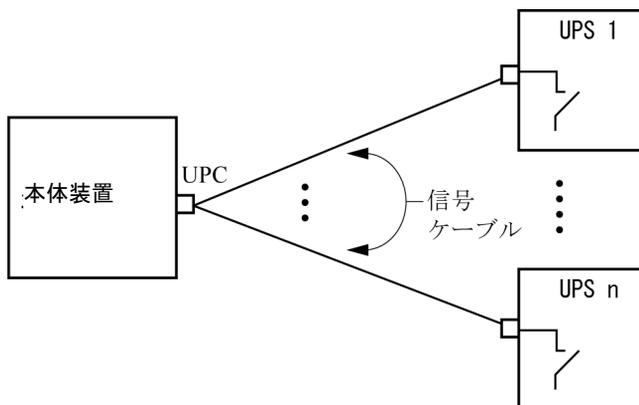
図 3 UPSと本体装置との信号ケーブルの接続
(1台の本体装置に複数台のUPSを接続する場合)

重要 - 1台の本体装置に複数台のUPSを接続する場合、本体装置からの送出信号（ER信号）の条件によっては、信号ケーブルが接続できないことがあります。この接続形態で接続する場合には、当社技術員にご相談ください。

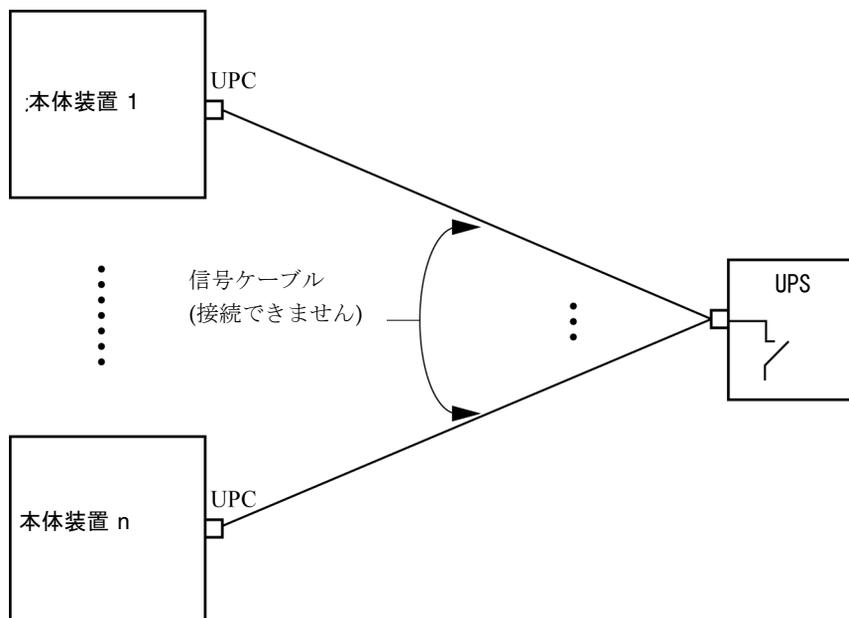
図 4 UPSと本体装置との信号ケーブルの接続ができない場合
(複数台の本体装置に1台のUPSを接続する場合)

複数台の本体装置に1台のUPSを接続する場合（図 4参照）、UPSと本体装置との信号ケーブルの接続はできません。
