SPARC® Enterprise M4000/M5000サーバ プロダクトノート

XCP 1041 版

SPARC Enterprise M4000/M5000 サーバ プロダクトノート

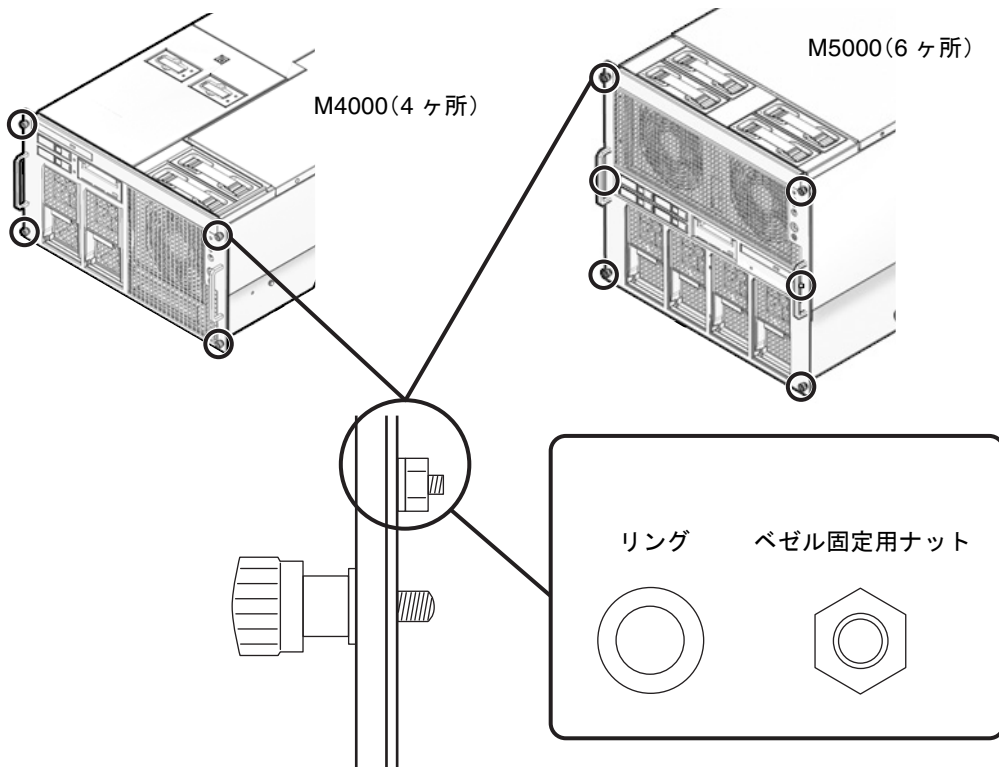
ナットの干渉について

M4000およびM5000サーバを19インチラックに搭載する場合、装置をラック奥まで挿入したときに、ベゼル固定用ナットがラック柱に干渉して、正しく固定できないことがあります。

このような場合、ベゼルを固定しているナットとリングをEリングに交換してください。

1. 干渉するベゼル固定用ナットとリングを装置から外します。
