# SPARC® Enterprise M4000/M5000サーバ プロダクトノート

XCP 1050 版

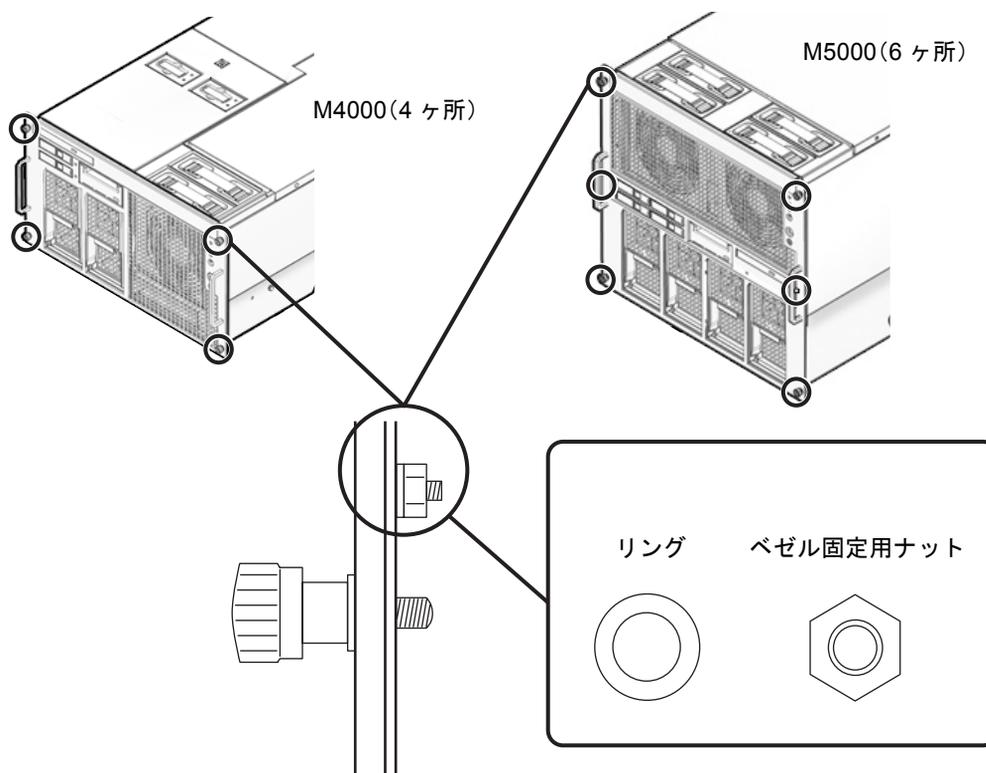
M4000およびM5000サーバを19インチラックに搭載する場合、装置をラック奥まで挿入したときに、ベゼル固定用ナットがラック柱に干渉して、正しく固定できないことがあります。

1. 干渉するベゼル固定用ナットとリングを装置から外します。

このような場合、ベゼルを固定しているナットとリングをEリングに交換してください。
