# SPARC® Enterprise M4000/M5000サーバ プロダクトノート

XCP 1060 版

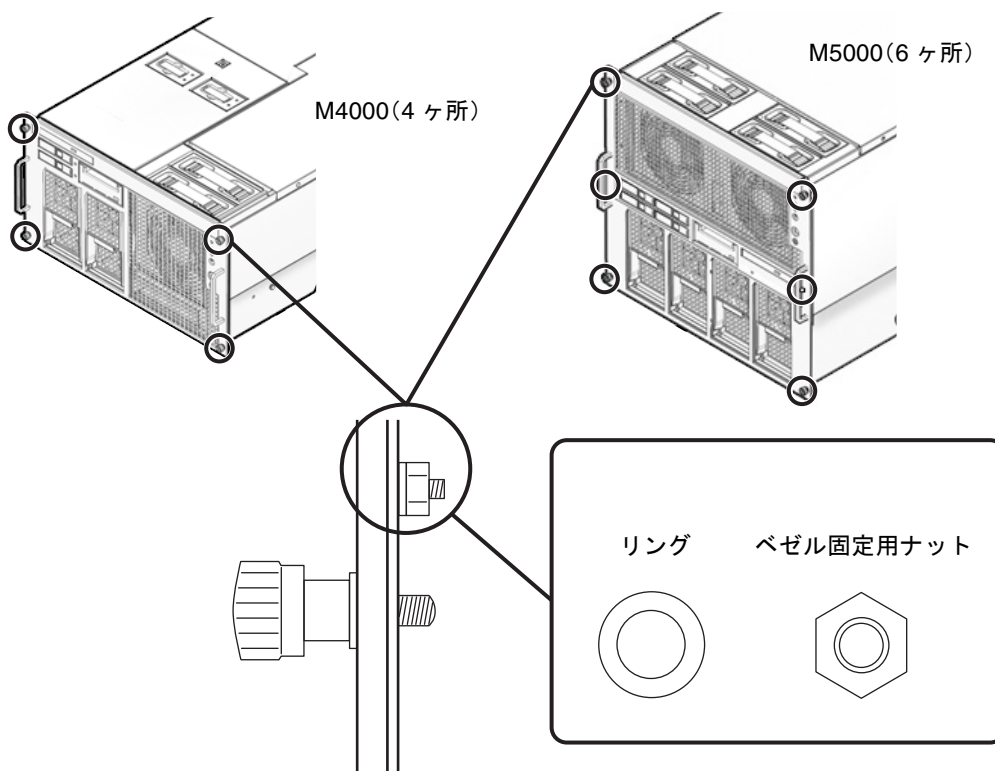
M4000およびM5000サーバを19インチラックに搭載する場合、装置をラック奥まで挿入したときに、ベゼル固定用ナットがラック柱に干渉して、正しく固定できないことがあります。

このような場合、ベゼルを固定しているナットとリングをEリングに交換してください。

1. 干渉するベゼル固定用ナットとリングを装置から外します。
