# SPARC® Enterprise M4000/M5000サーバ プロダクトノート

XCP 1071 版

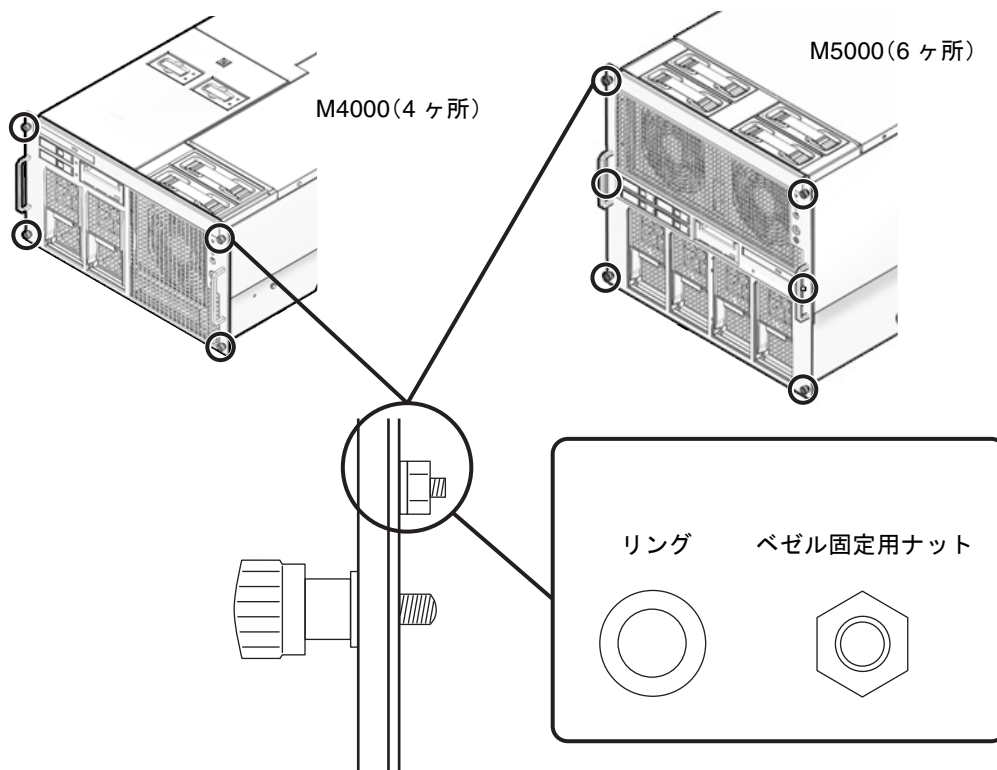
M4000およびM5000サーバを19インチラックに搭載する場合、装置をラック奥まで挿入したときに、ベゼル固定用ナットがラック柱に干渉して、正しく固定できないことがあります。

このような場合、ベゼルを固定しているナットとリングをEリングに交換してください。

1. 干渉するベゼル固定用ナットとリングを装置から外します。
