# SPARC® Enterprise M4000/M5000サーバ プロダクトノート

XCP 1080版

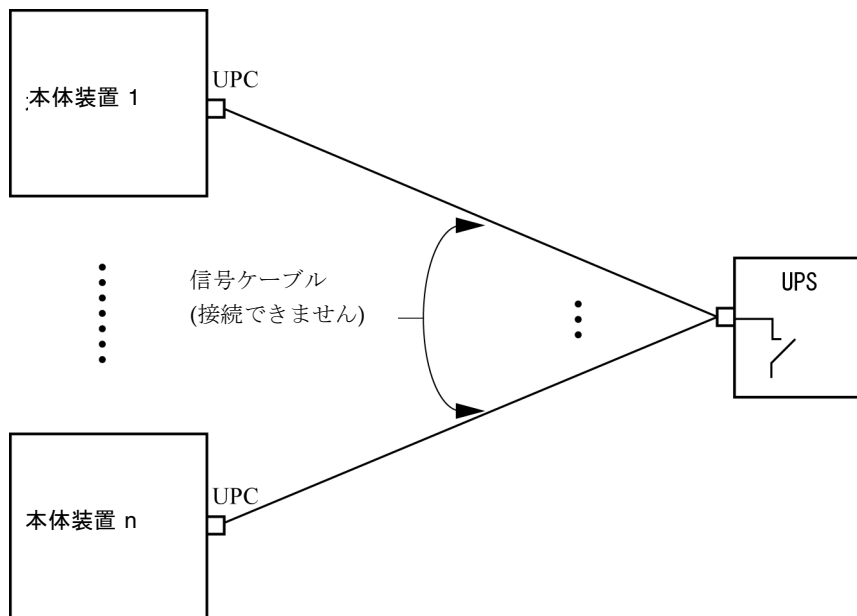
図 4 UPS と本体装置との信号ケーブルの接続ができない場合  
(複数台の本体装置に1台のUPSを接続する場合)

複数台の本体装置に1台のUPSを接続する場合（図 4参照）、UPSと本体装置との信号ケーブルの接続はできません。
