SPARC Enterprise
M3000/M4000/M5000/M8000/M9000
サーバ

プロダクトノート XCP 1115 版

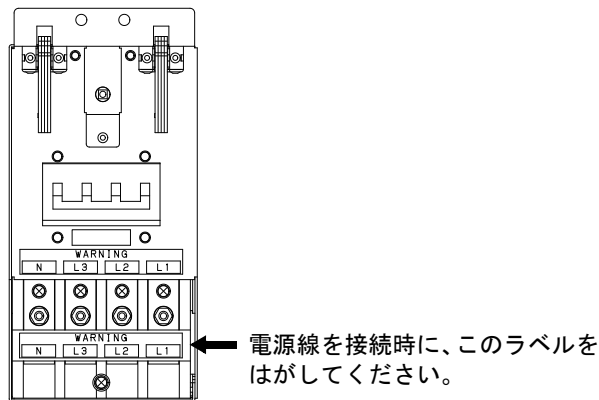
図 6-1 警告ラベル付きACセクション

警告ラベル付きのACセクションは、端子の接続順が従来とは異なります。ラベルの端子番号に合わせて電源線を接続してください。
