SPARC Enterprise
M3000/M4000/M5000/M8000/M9000
サーバ

プロダクトノート XCP 1116 版

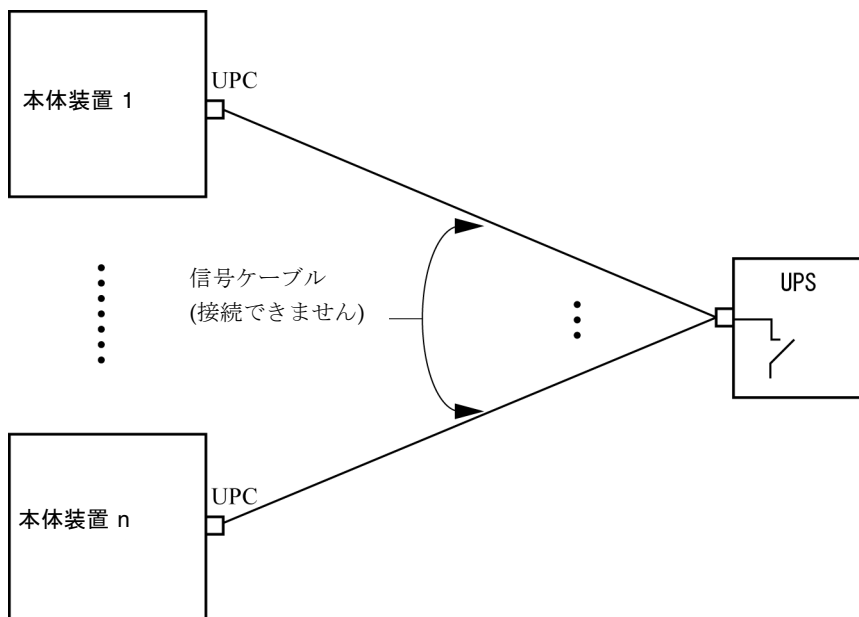
図 4-4 UPSと本体装置との信号ケーブルの接続ができない場合
(複数台の本体装置に1台のUPSを接続する場合)

複数台の本体装置に1台のUPSを接続する場合（[図 4-4](#)参照）、UPSと本体装置との信号ケーブルの接続はできません。

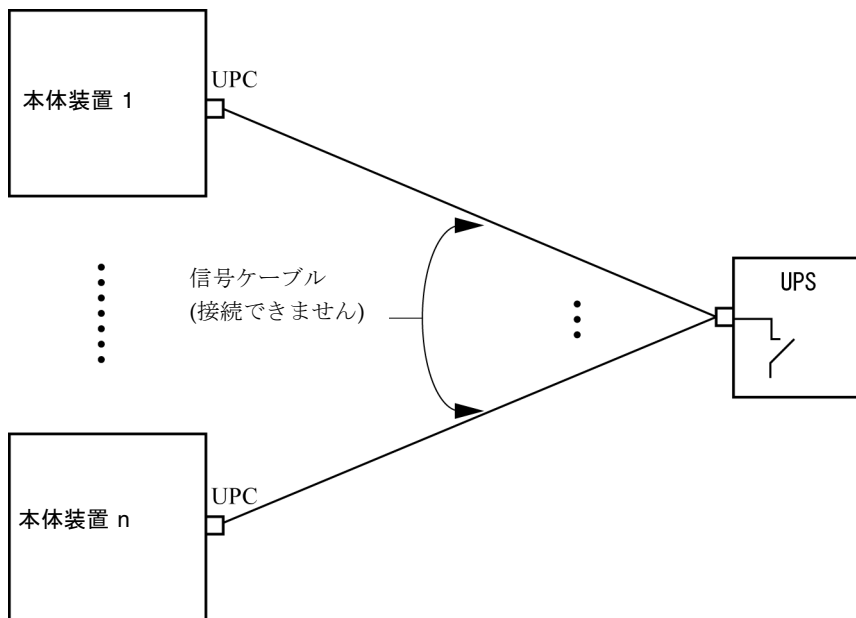
図 5-4 UPS と本体装置との信号ケーブルの接続ができない場合
(複数台の本体装置に1台のUPSを接続する場合)

複数台の本体装置に1台のUPSを接続する場合（図 5-4参照）、UPSと本体装置との信号ケーブルの接続はできません。

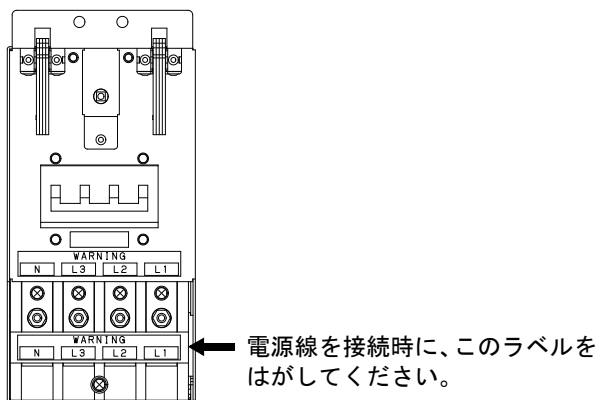
図 6-1 警告ラベル付きACセクション

警告ラベル付きのACセクションは、端子の接続順が従来とは異なります。ラベルの端子番号に合わせて電源線を接続してください。

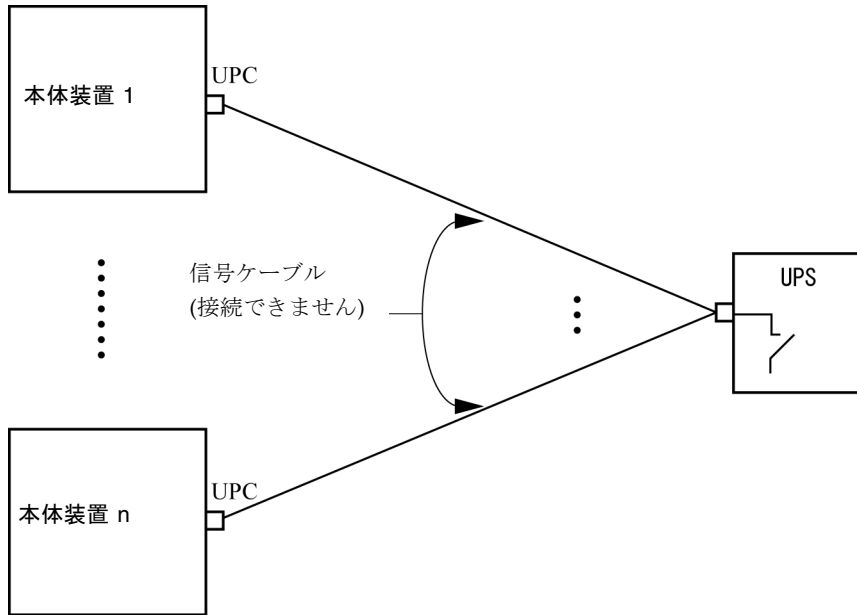
図 6-7 UPS と本体装置との信号ケーブルの接続ができない場合
(複数台の本体装置に 1 台の UPS を接続する場合)

複数台の本体装置に1台のUPSを接続する場合 (図 6-7参照)、UPSと本体装置との信号ケーブルの接続はできません。
