CVE-2023-24932(セキュア ブートのセキュリティ機能のバイパスの脆弱性)の対応後、従来の Windows メディアから起動できなくなる場合の対処について

2024 年 9 月 17 日

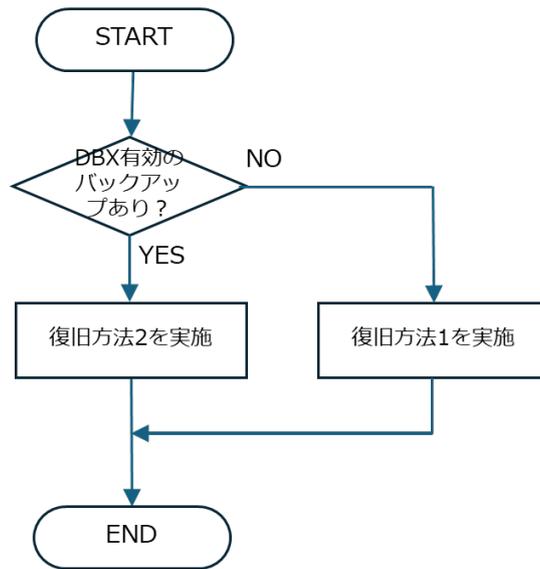
図 2 復旧方法の違い

KB5025885²の手順に従って UEFI 禁止リスト(DBX)を有効にした後に、バックアップイメージを取得している場合と取得していない場合で、復旧方法が異なります。

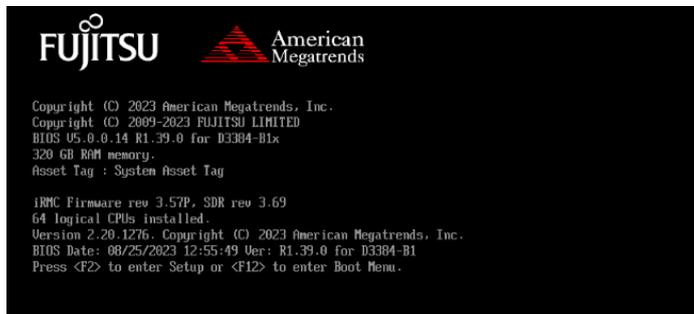
図 3 RX2540 M5 の場合の F2 キー押下時の画面

図 3 のタイミングで F2 キーを押下し、BIOS 画面より工場出荷時の状態に戻します(図 4)。

5. 図 3 のタイミングで F2 キーを押下し、BIOS 画面でセキュアブートを再度有効にします。

1. セキュアブートを無効にします。
[図 5](#) のように BIOS 画面でセキュアブートを無効にします。
BIOS 操作方法については別途マニュアルをご確認ください³。
2. 従来の Windows メディアで起動します。
UEFI 禁止リスト(DBX)を有効にした後に取得したバックアップイメージを使ってリカバリをします。
3. 2.にて OS が起動できていることを確認し、OS を再起動します。
4. [図 3](#) のタイミングで F2 キーを押下し、BIOS 画面でセキュアブートを再度有効にします。

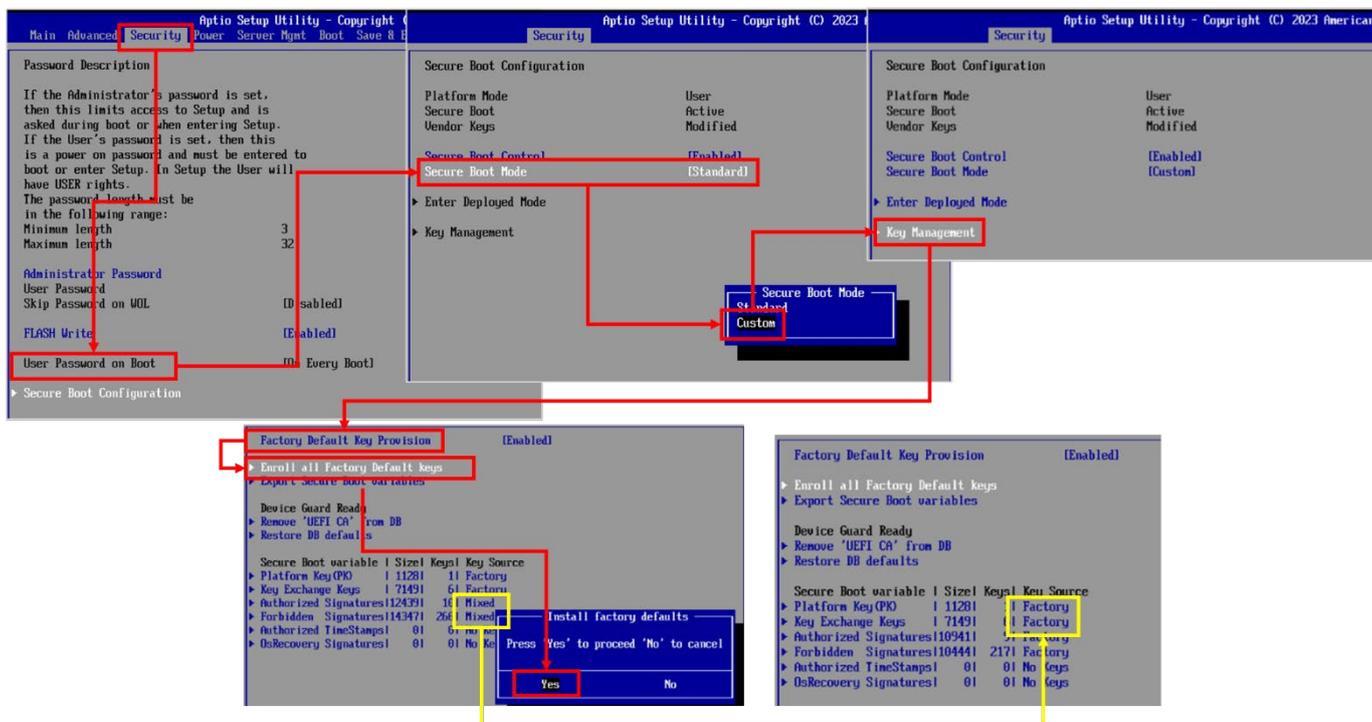
図 4 RX2540 M5 の「工場出荷時への復元」

1. UEFI 禁止リスト(DBX)を工場出荷時の状態に戻します。

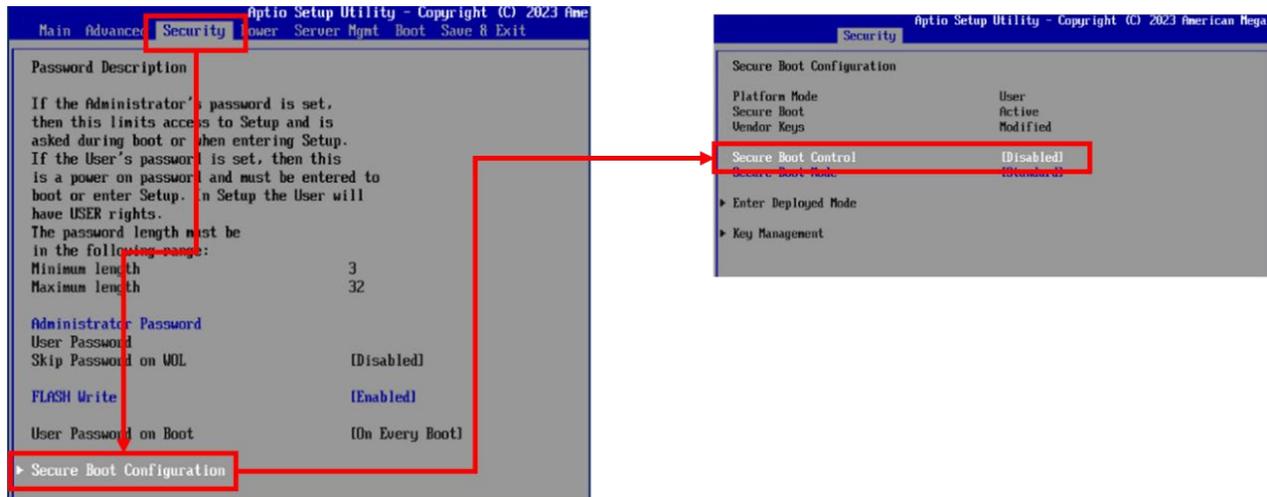
図 5 RX2540 M5 の「セキュアブート保護の無効」

図 5 のように BIOS 画面でセキュアブートを無効にします。
BIOS 操作方法については別途マニュアルをご確認ください³。

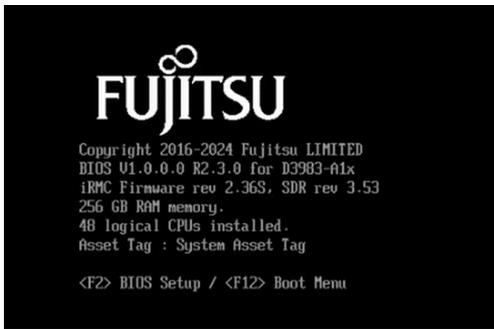
RX2540 M7 の F2 キー押下時の画面

マシンによって BIOS 画面が異なります。図 3、図 4、および図 5 に関して RX2540 M7 の画面イメージを紹介します。
