富士通製サーバ「PRIMERGY」と ATEN KVM ドロワー CL1308N/CL1316N の接続検証結果報告書

ATEN ジャパン 営業技術課

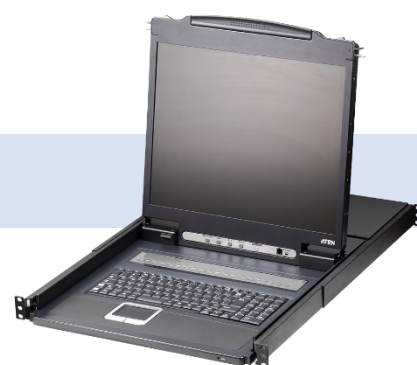
型番	製品概要
CL1308N *検証実機	<ul style="list-style-type: none"> ➤ 19 インチ LCD 一体型 8 ポート KVM ドロワー ➤ 2 段階カスケード接続対応 - 対応 KVM スイッチを最大 8 台 追加増設すれば、最大 128 台 のコンピューターを接続可能 ➤ デュアルインターフェース - コンピューターは、PS/2、USB の両インターフェースに対応
CL1316N *同一ボード製品	<ul style="list-style-type: none"> ➤ 19 インチ LCD 一体型 16 ポート KVM ドロワー ➤ 2 段階カスケード接続対応 - 対応 KVM スイッチを最大 16 台 追加増設すれば、最大 256 台 のコンピューターを接続可能 ➤ デュアルインターフェース - コンピューターは、PS/2、USB の両インターフェースに対応

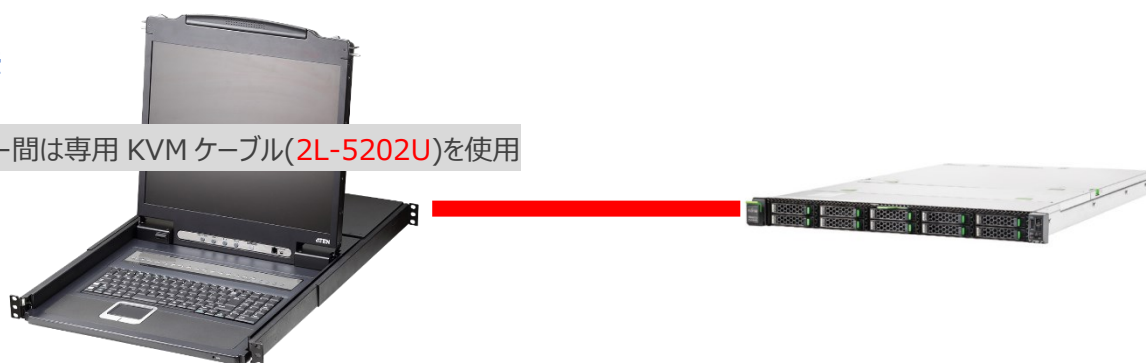
6. 接続方法

ドロワーとサーバー間は専用 KVM ケーブル(2L-5202U)を使用
