富士通製サーバ「PRIMERGY」と ATEN LCD コンソールドロワー CL3800 の接続検証結果報告書

ATEN ジャパン 営業技術課

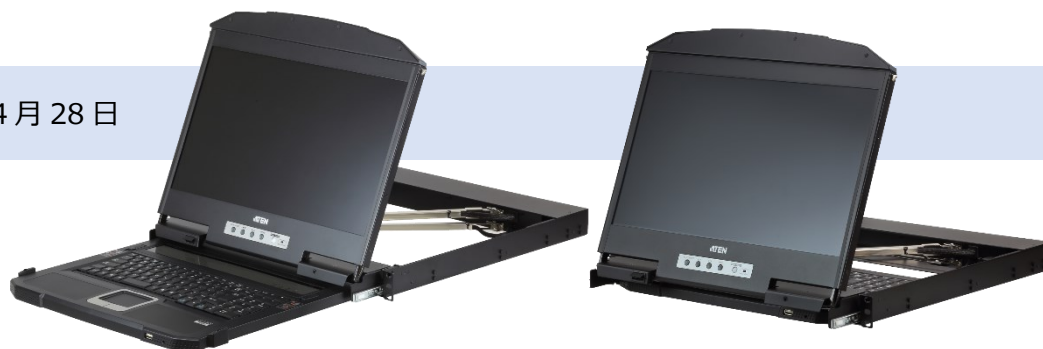
3. 検証装置

| 型番 | 製品概要 |
|---|---|
| CL3800 *検証実機 | <ul style="list-style-type: none"> ➤ 18.5 インチ(フル HD 対応)ワイド画面 LCD 一体型コンソールドロワー ➤ デュアルスライド構造 - LCD パネル、キーボード&タッチパッドパネルは個別にスライド可能 ➤ ビデオ入力は HDMI、DVI、VGA の 3 種類から選択可能 ➤ ショートレールタイプ - 奥行きが短いため、狭い場所でのラックマウント作業が容易に |

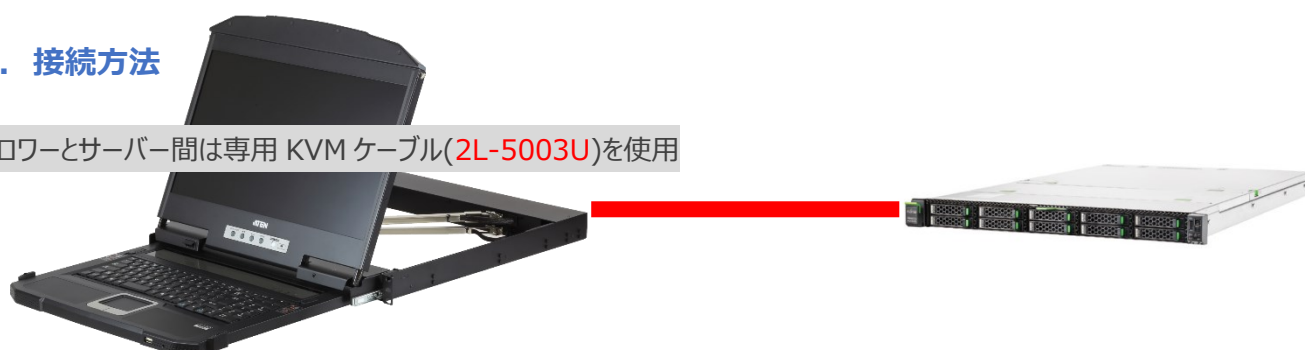
6. 接続方法

ドロワーとサーバー間は専用 KVM ケーブル(2L-5003U)を使用
