富士通製 基幹サーバ「PRIMEQUEST」と ATEN LCD ドロワー CL3800 の接続検証結果報告書

ATEN ジャパン 営業技術課

1. 検証目的

PRIMEQUEST 3800E2 と ATEN LCD コンソールドロワーシリーズとの組合せによる動作検証を実施致しました。

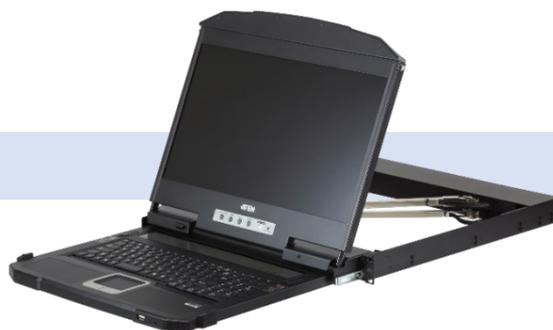
型番	製品概要
CL3800 *検証実機	<ul style="list-style-type: none"> ➤ 18.5 インチ(フル HD 対応)ワイド画面 LCD 一体型コンソールドロワー ➤ デュアルスライド構造 - LCD パネル、キーボード&タッチパッドパネルは個別にスライド可能 ➤ ビデオ入力は HDMI、DVI、VGA の 3 種類から選択可能 ➤ ショートレールタイプ - 奥行きが短いため、狭い場所でのラックマウント作業が容易
