ATEN KVM スイッチと PRIMERGY による動作検証報告

ATEN ジャパン株式会社
技術サポート部

1. 検証概要

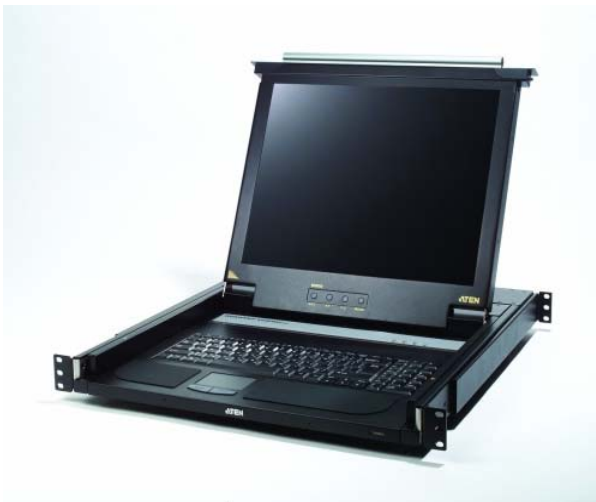
| 型番 | 概要 |
|---|---|
| CL-1200M | 17インチ LCD コンソールドロワー |

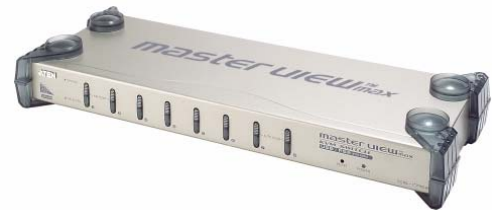
| 型番 | 概要 |
|---|---|
| CS-1758 | 8ポート PS/2・USB 対応 KVM スイッチ |

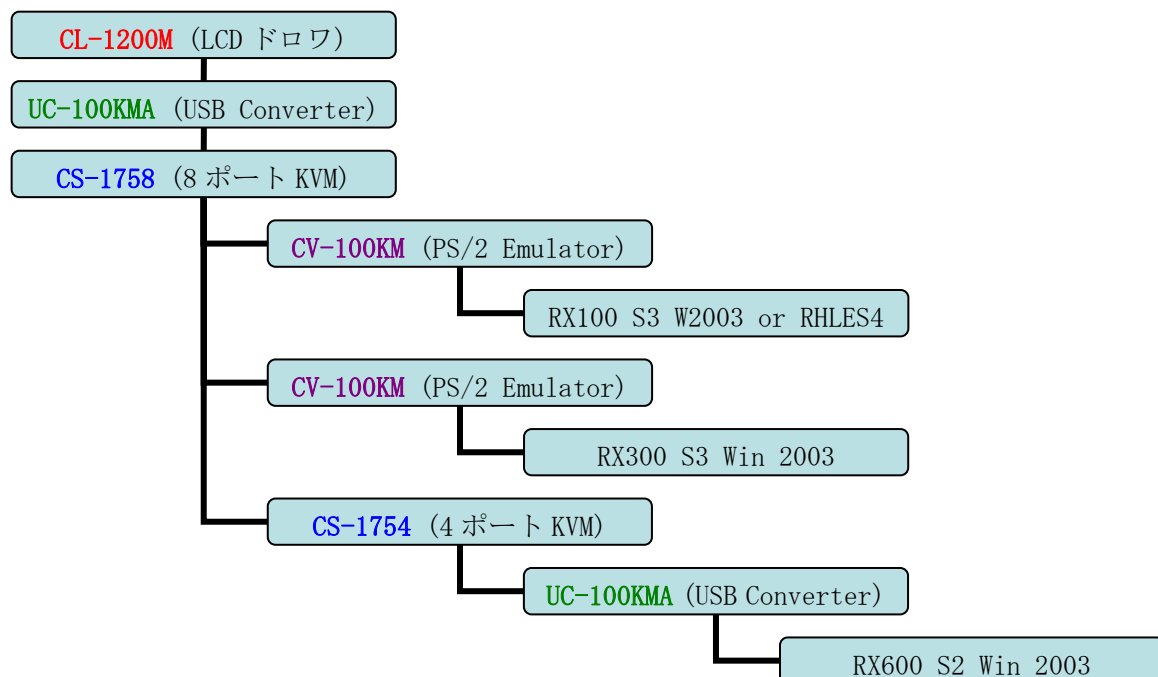
6. 構成図

7. 接続方法

- CL-1200M(LCD ドロワー)と CS-1758(KVM スイッチ)間は、ドロワ同梱 PS/2 対応 2L-5202P ケーブルを使用しますが、CS-1758 のコンソール側は USB 接続に限る為、UC-100KMA(USB コンバータ) 経由にて接続します。
または、同梱ケーブルを使用せず、USB 対応 2L-5202UP ケーブルを代用することも可能となり、上記接続方法との間に差異はありません。
- KVM スイッチから各サーバ間は、PS/2 接続時と USB 接続時の二通りがあります。
PS/2 接続時は、2L-5302P を使用しますが、オプションの PS/2 エミュレータ CV-100KM との組合せにて接続可能。
USB 接続時は、2L-5302U を使用しますが、他の方法として PS/2 対応 2L-5302P と、USB コンバータ UC-100KMA との組合せにて接続可能。
