## 富士通製サーバ「PRIMERGY」と

## ATEN Over IP KVM スイッチの接続検証結果報告書

ATEN ジャパン株式会社

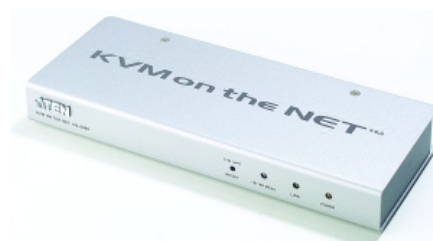
| 型番 | 概要 |
|---|---|
| CN-6000 | IP リモートスイッチ(1 ユーザーリモート) |

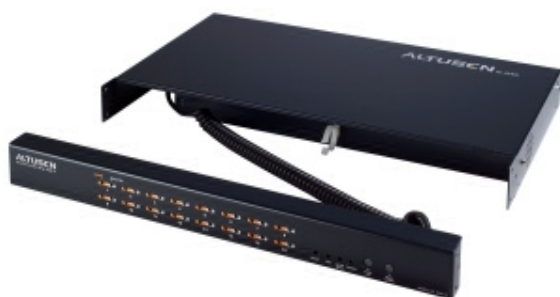
| 型番 | 概要 |
|---|---|
| KN9108 / KN9116 | 8 or 16 ポート Over IP KVM スイッチ(1 ユーザーリモート) |

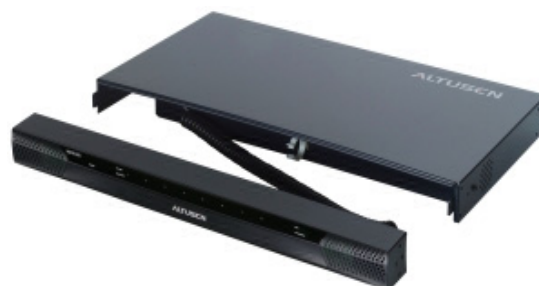
| 型番 | 概要 |
|---|---|
| KN2108 / KN2116 | 8 or 16 ポート Over IP KVM スイッチ(2 ユーザーリモート) |
