富士通製サーバ「PRIMEQUEST」と ATEN KVM スイッチ及び

Over IP KVM スイッチの接続検証結果報告書

ATEN ジャパン株式会社
技術サポート部

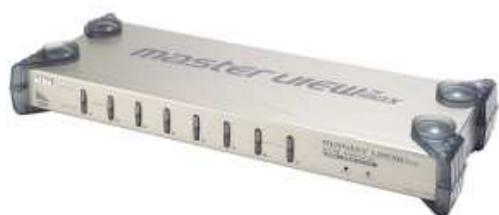
CS-1758

| 型番 | 概要 |
|---|---|
| CS-1754/CS-1758 | 4 or 8 ポート PS/2・USB 対応 KVM スイッチ |

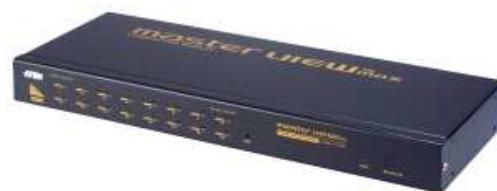
CS-1716

| 型番 | 概要 |
|---|---|
| CS-1708/CS-1716 | 8 or 16 ポート USB 対応 KVM スイッチ |

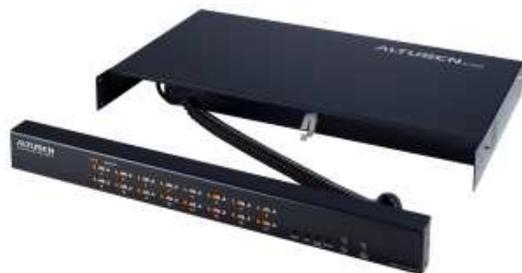
KN9116

| 型番 | 概要 |
|---|---|
| KN9108/KN9116 | IP リモート対応 KVM スイッチ (PS/2) |

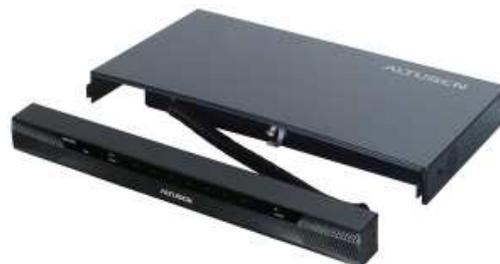
KN2116

| 型番 | 概要 |
|---|---|
| KN2108/KN2116 | IP リモート対応 KVM スイッチ (PS/2, マルチユーザ) |

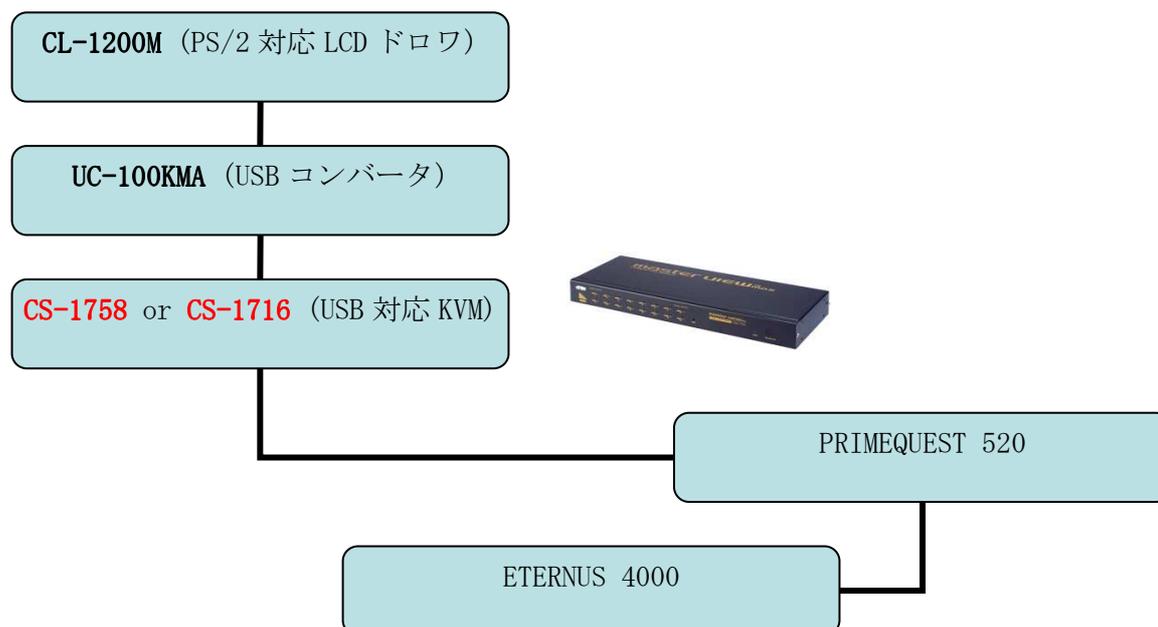
6-1. CS-1758 or CS-1716 構成

- 6-1. CL-1200M(LCD ドロワ)と CS-1758 or CS-1716(KVM スイッチ)間は、ドロワ同梱 PS/2 対応 2L-5202P ケーブルを使用しますが、KVM コンソール側は USB 接続に限る為、UC-100KMA (USB コンバータ)経由にて接続します。
 または、同梱ケーブルを使用せず、USB 対応 2L-5202UP ケーブルを代用することも可能となり、上記接続方法との間に差異はありません。
- 6-2. CL-1200M(LCD ドロワ)と KN9116 or KN2116(KVM スイッチ)間は、ドロワ同梱 PS/2 対応 2L-5202P ケーブルを使用します。
- KVM スイッチから PRIMEQUEST 間は、USB にて接続いたしました。
 PS/2 対応 KVM 接続時(6-2)は、PS/2 タイプ KVM ケーブルと、USB コンバータ UC-100KMA の組合せにて接続可能。
 USB 対応 KVM 接続時(6-1)は、USB タイプ KVM ケーブルとの組合せにて接続可能。
