**MAGMA 社製 PCI-Express 拡張ボックス ExpressBox<sup>4</sup> 1U と  
Tech Source 社 グラフィックスカード GFX 550e、  
及び富士通社製 Ultra320 SCSI Host Adapters SE0X7SC2F と  
SPARC Enterprise M3000 の  
接続検証結果報告書**

株式会社 昌新  
技術部

**1. 作業実施概要：**

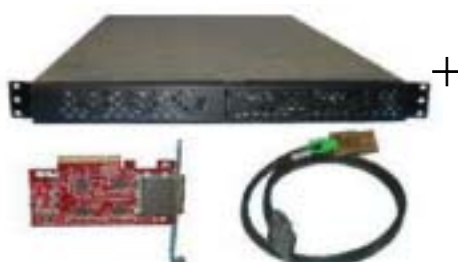
SPARC Enterprise M3000

Magma ExpressBox<sup>4</sup> 1U

Ultra320 SCSI Host Adapters  
( 拡張ボックス確認用 )

GFX 550e  
( 拡張ボックス確認用 )

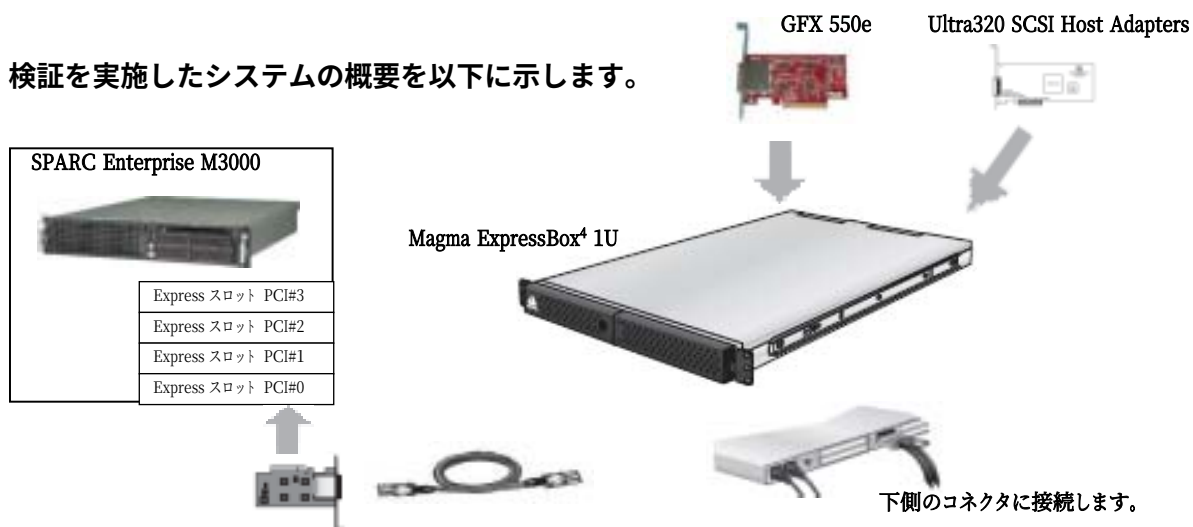
検証を実施したシステムの概要を以下に示します。

**Magma ExpressBox<sup>4</sup> 1U を以降 拡張ボックス EB4 と略します。**

M3000 と 拡張ボックス EB4 を 電源 OFF 状態にします。

M3000 に拡張ボックス EB4 ホストカードを挿入します。

M3000 と拡張ボックス EB4 とを 接続します。

拡張ボックス EB4 側のコネクタは、下側に接続する事。上側は、デジーチェーン用  
拡張ボックス EB4 の電源を ON します。
