BOLETIN DE SOPORTE TECNICO DE PERIFERICOS

(Serie DISCOS MO)

Número	Fecha	Asunto
BSTMO-3/97	10 Enero, 1997	Soluciones a problemas de instalación de discos MO-SCSI (II)

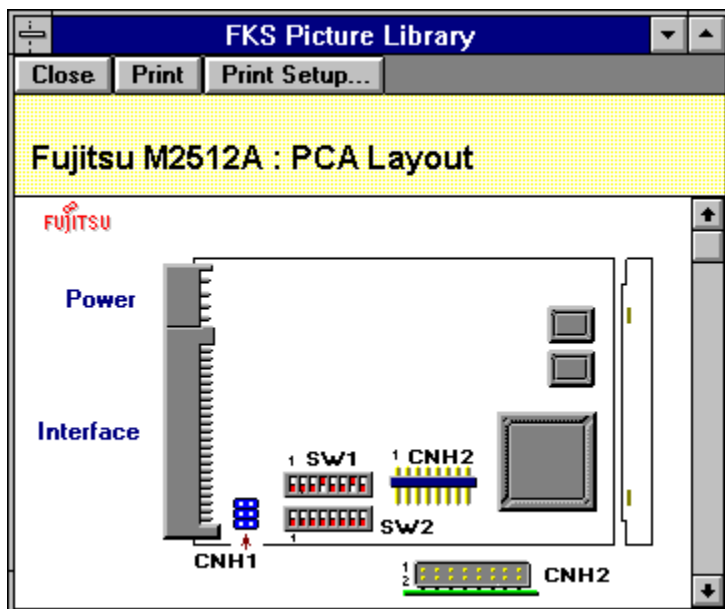
SITUACIÓN DE PUENTES DE LA UNIDAD M2512A.

La unidad M2513A dispone de los mismos conmutadores y regletas de puentes, aunque en situación ligeramente diferente. Ambas unidades identifican los conmutadores y puentes en la serigrafía de la placa.

Conmutadores del bloque SW1 (el * indica la configuración por defecto):

Conmutadores del bloque SW2 (el * indica la configuración por defecto):

Terminal CNH 1: Control de la terminadora SCSI (el * indica la configuración por defecto).
