SPARC Enterprise™ M4000/M5000 服务器产品说明

适用于 XCP 版本 1090

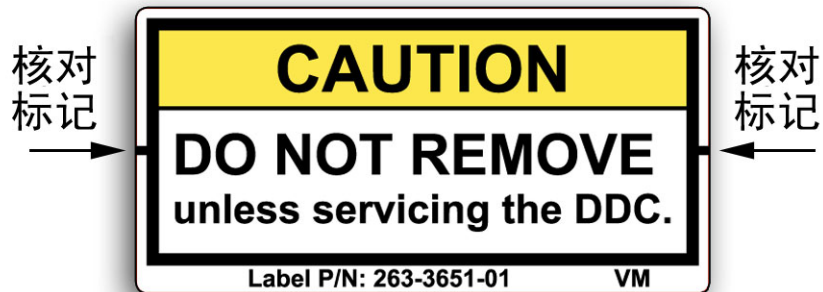
图 8-11 DC-DC 转换器 (DDC_B#0) 标签

注意 – 装入 DC-DC 转换器竖隔板插槽中的 DC-DC 转换器 (DDC_B#0) 有金属散热器。装入 I/O 板插槽中的 DC-DC 转换器 (DDC_A#0) 没有金属散热器。如果将这些转换器安装在错误的插槽中，会对 I/O 单元造成严重损坏。

确定服务器的 I/O 单元 DC-DC 转换器 (DDC_B#0) 上当前是否装有标签。
