SPARC Enterprise
M3000/M4000/M5000/M8000/M9000
サーバ

プロダクトノート XCP 1118 版

マニュアル番号 : C120-0004-01
2014 年 10 月 , Revision A

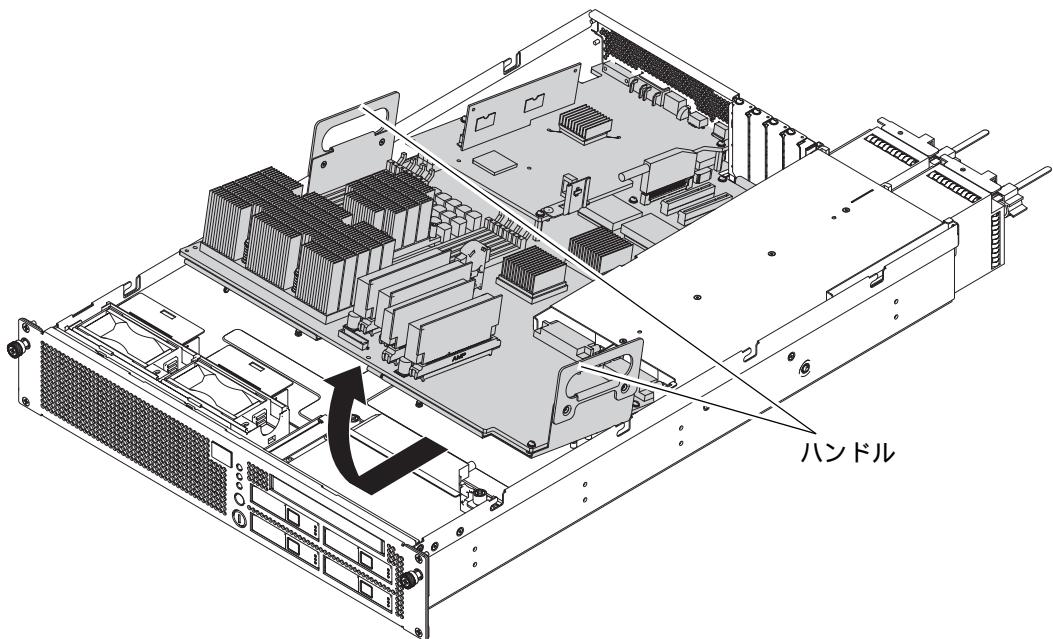
図 6.5 マザーボードユニットの取外し

2. マザーボードユニットの左右にある半透明のハンドルを持ち、手前にスライドしながら引き上げます。

マニュアル	ページ	変更内容
SPARC Enterprise M3000 サーバ サービスマニュアル	1-3	「1.2.1 電気に関する安全上の注意事項」に以下の注意が追加されます。 注意 - 保守を行う場合は電源コードを抜いてください。2極 / 中性線にヒューズを使用しているため感電のおそれがあります。
	6-7	「6.2 マザーボードユニットの取外し」の図6.5 マザーボードユニットの取外しが変更されます。詳細は「 マザーボードユニットの取外し 」を参照してください。
	B-1	「B.1 本体装置の概要」の表B.1 FRUリスト内に以下の脚注が追加されます。 MEMRやDDCなど、FRU以外のコンポーネントを取り外したり、交換したりしないでください。この行為により、フィールドからの返却部品を診断 / 交換する、修理工場での作業に支障をきたします。

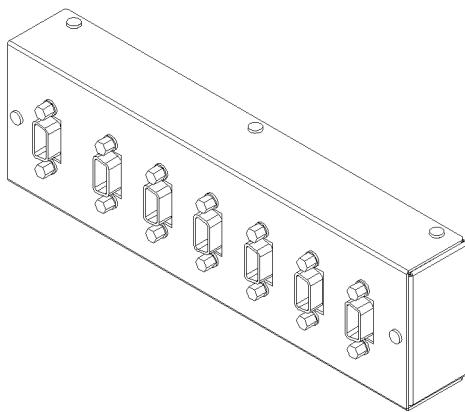
図 4-1 UPC 6分岐コネクター

UPC 6分岐コネクターの外観図を図 4-1に示します。

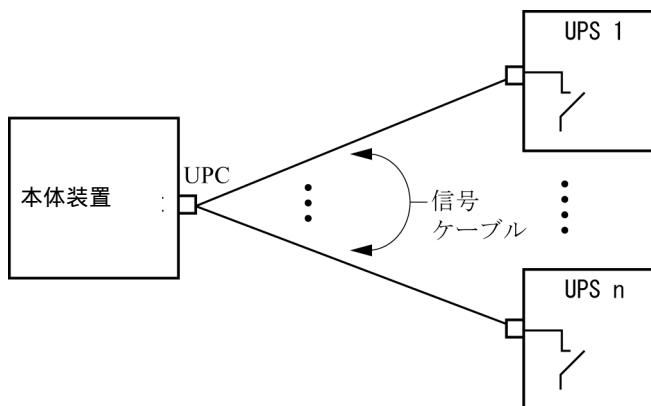
図 4-3 UPSと本体装置との信号ケーブルの接続
(1台の本体装置に複数台のUPSを接続する場合)

重要 – 1台の本体装置に複数台のUPSを接続する場合、本体装置からの送出信号(ER信号)の条件によっては、信号ケーブルが接続できないことがあります。この接続形態で接続する場合には、当社技術員にご相談ください。

- 1台の本体装置に1台のUPSを接続する場合(図 4-2参照)
- 1台の本体装置に複数台のUPSを接続する場合(図 4-3参照)

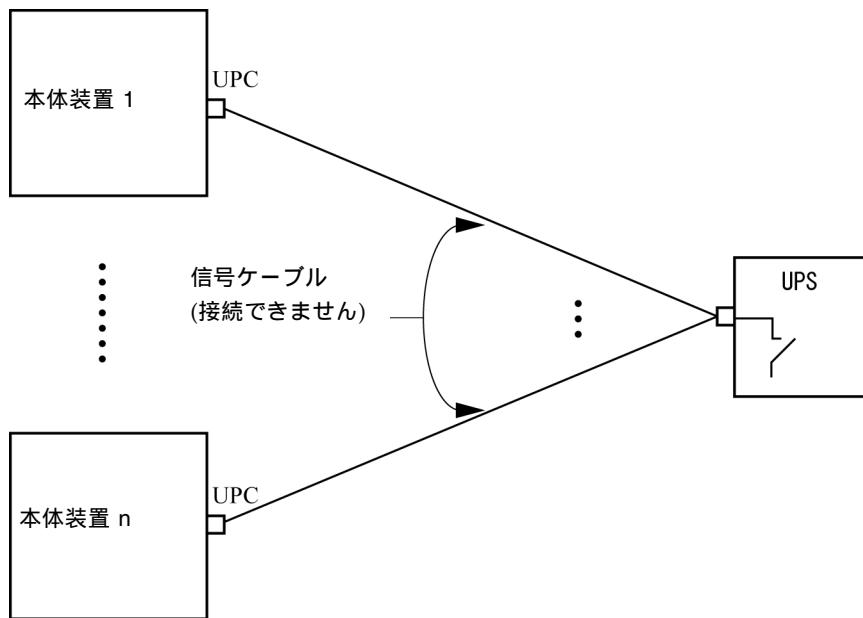
図 4-4 UPSと本体装置との信号ケーブルの接続ができない場合
(複数台の本体装置に1台のUPSを接続する場合)

複数台の本体装置に1台のUPSを接続する場合(図 4-4参照)、UPSと本体装置との信号ケーブルの接続はできません。

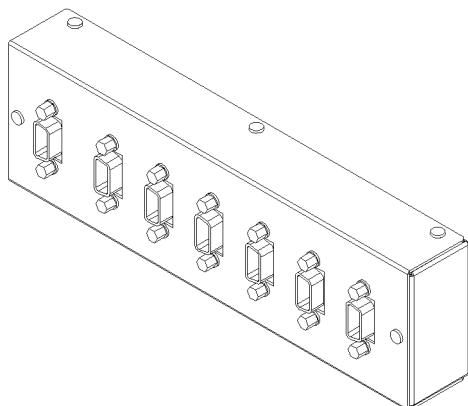
図 5-1 UPC 6 分岐コネクター

UPC 6分岐コネクターの外観図を図 5-1に示します。

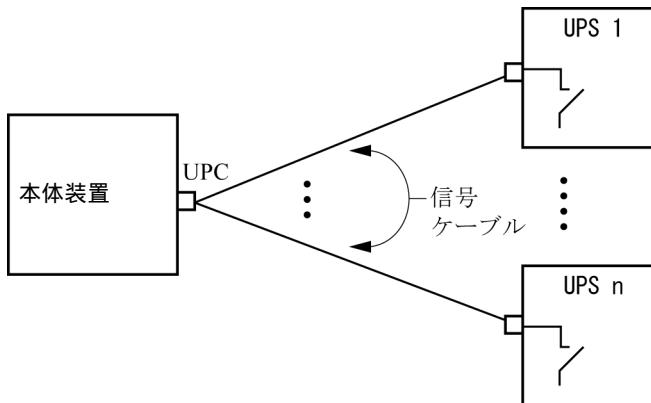
図 5-3 UPS と本体装置との信号ケーブルの接続
(1台の本体装置に複数台のUPSを接続する場合)

重要 – 1台の本体装置に複数台のUPSを接続する場合、本体装置からの送出信号(ER信号)の条件によっては、信号ケーブルが接続できないことがあります。この接続形態で接続する場合には、当社技術員にご相談ください。

- 1台の本体装置に1台のUPSを接続する場合（図 5-2参照）
- 1台の本体装置に複数台のUPSを接続する場合（図 5-3参照）

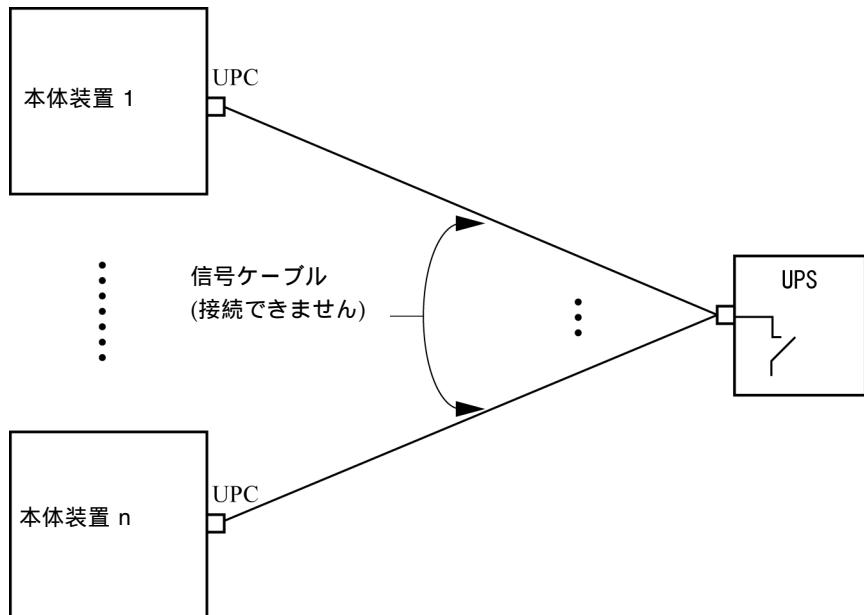
図5-4 UPSと本体装置との信号ケーブルの接続ができない場合
(複数台の本体装置に1台のUPSを接続する場合)

複数台の本体装置に1台のUPSを接続する場合(図5-4参照)、UPSと本体装置との信号ケーブルの接続はできません。

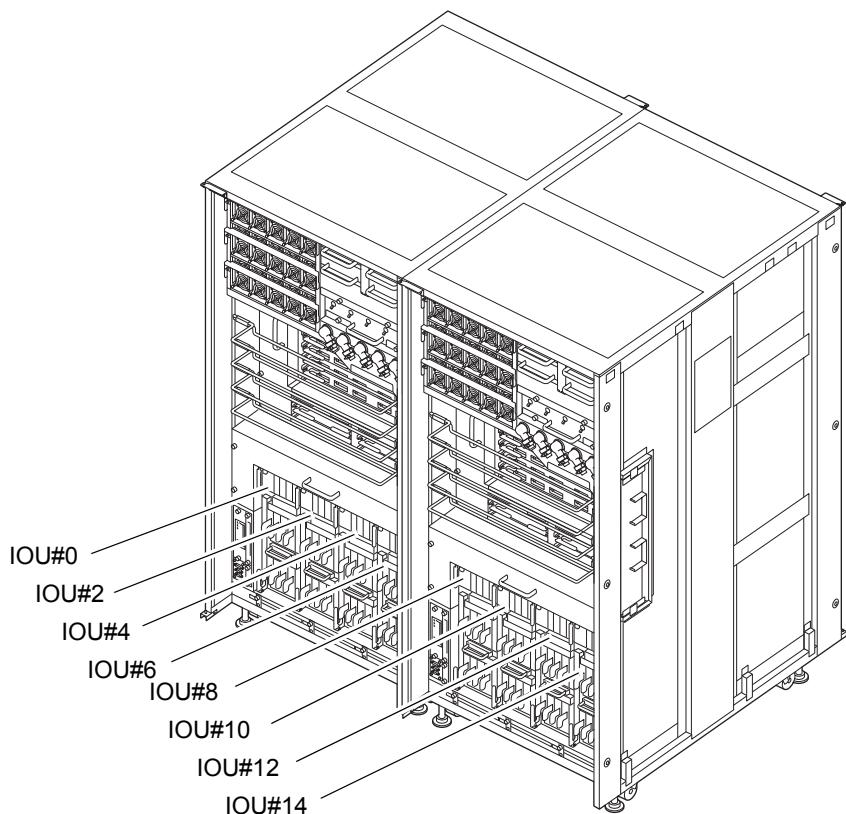
図 7.4 IOU の実装位置（M9000、拡張筐体付き、前面）

図7.4は、M9000 サーバ（拡張筐体付き、前面）のIOUの筐体内における実装位置を示します。

マニュアル	ページ	変更内容
SPARC Enterprise M8000/M9000サーバ 設置計画マニュアル	1-13	「1.2.4 本体装置の設置（スペース）」の図1.13から図1.16にある一部のインチ表記が訂正されます。詳細は「 M9000サーバの設置エリア 」を参照してください。
	1-25	固定金具と耐震台足の手配仕様は、121ページの「 耐震対策 」を参照してください。
SPARC Enterprise M8000/M9000サーバ サービスマニュアル	7-3	図7.4で示されているI/Oユニット（IOU）の実装位置が訂正されます。詳細は「 I/Oユニット（IOU）の実装位置 」を参照してください。

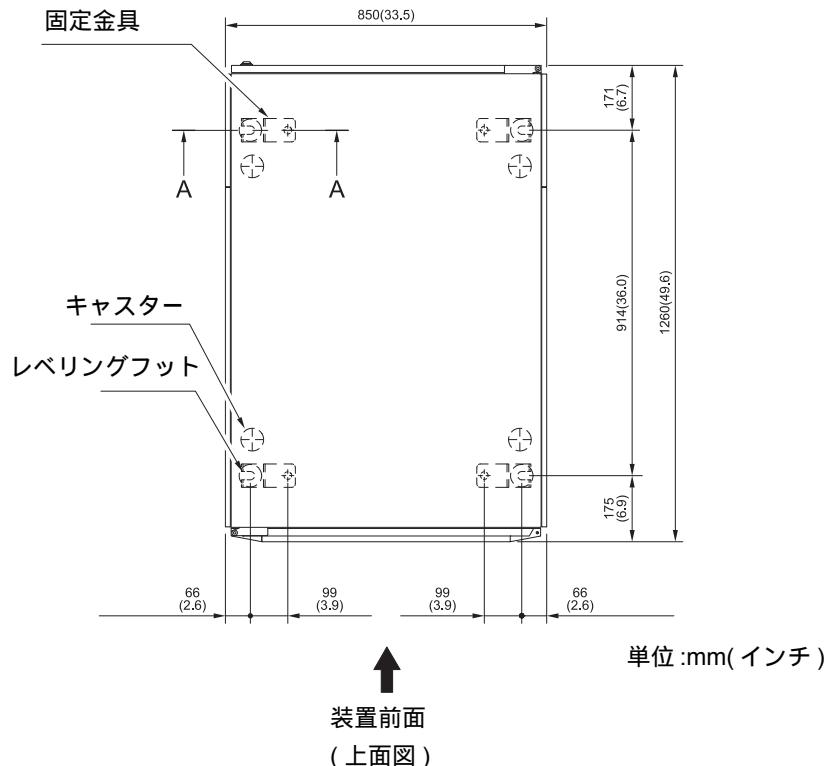
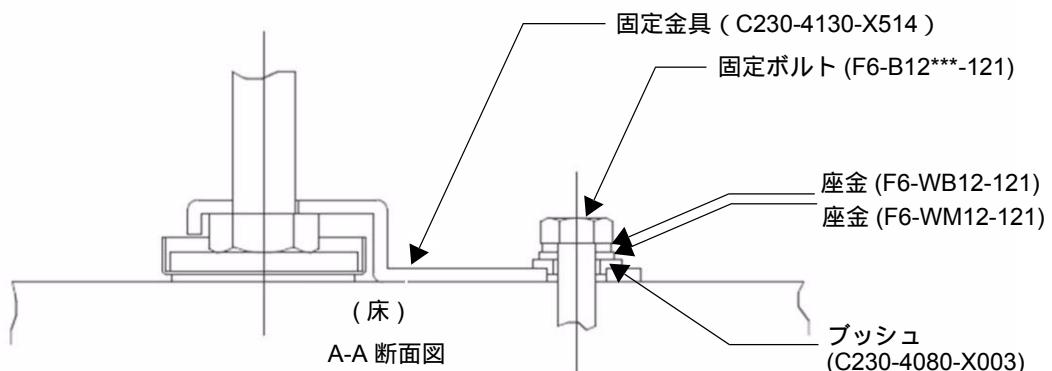
図 6-1 固定金具によるレベリングフット固定例 (M9000 サーバ)

注 - ボルト長は建屋構造によって異なるため、工事業者に相談してください。

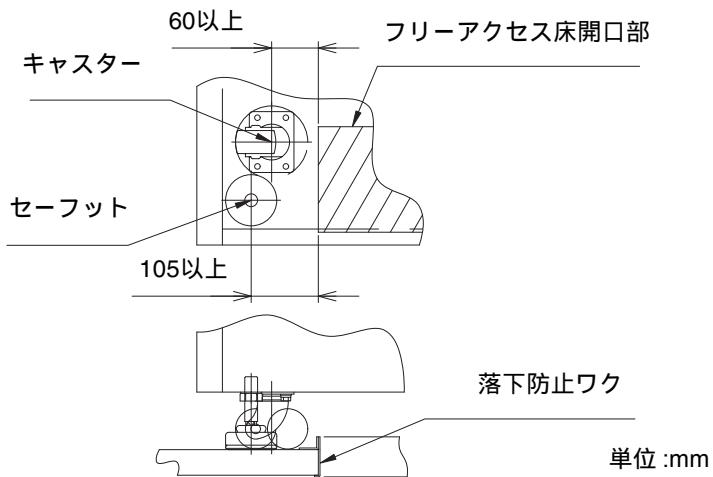
図 6-3 装置下部とフリーアクセス床開口部の例

2. キャスター中心より60 mm以上

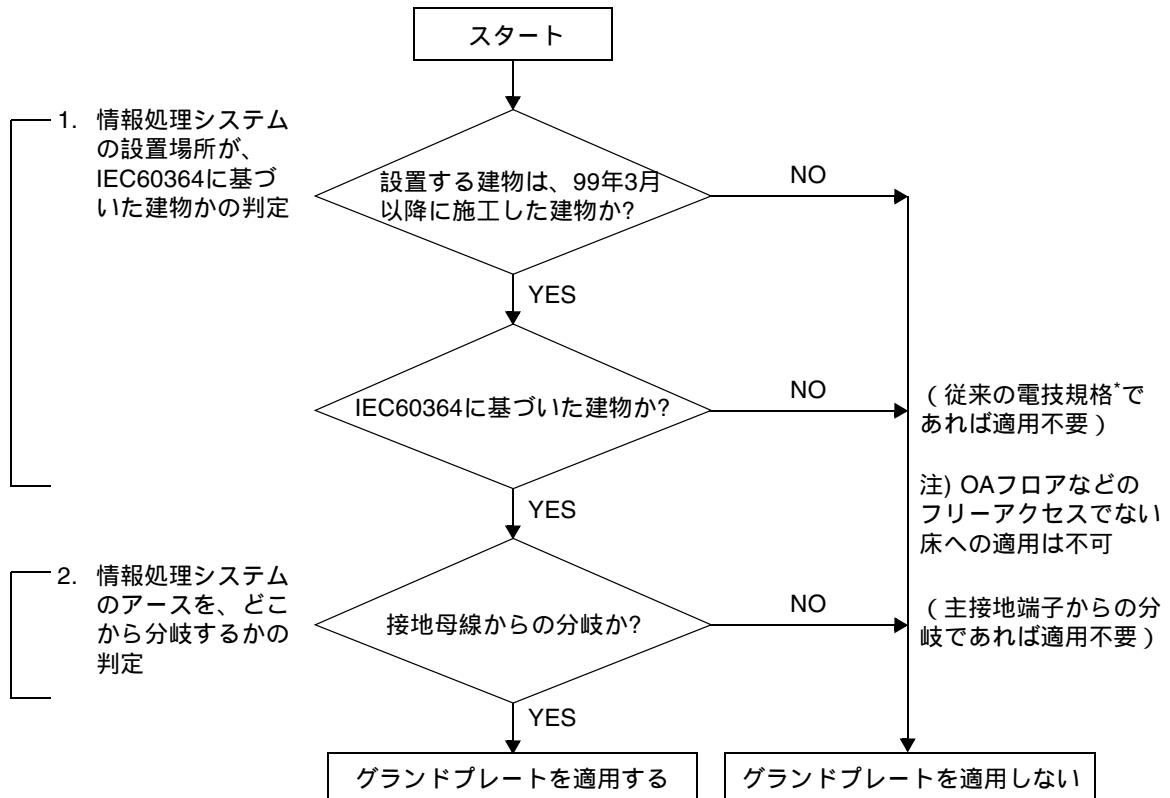
グランドプレート工法の要否判定フローと手配担当

IEC規格に準拠した共用接地設備では、他の電気機器、空調設備、エレベーターなどから発生したノイズが共用接地線を介してシステムに侵入する可能性があります。このようなノイズによる悪影響を防ぐため、グランドプレート工法を必要とする場合があります。

注 - グランドプレート工法の要否は、営業、SE、工事部門が互いに連携を取って判定すること。

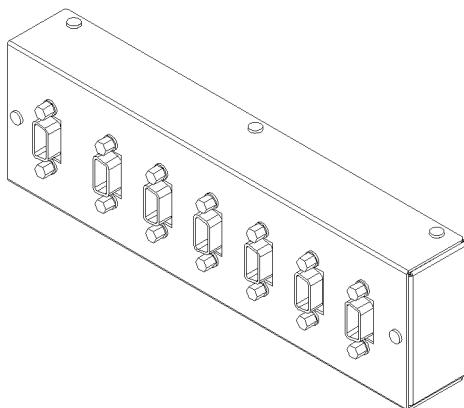
図 6-4 UPC 6 分岐コネクター

UPC 6分岐コネクターの外観図を図 6-4に示します。

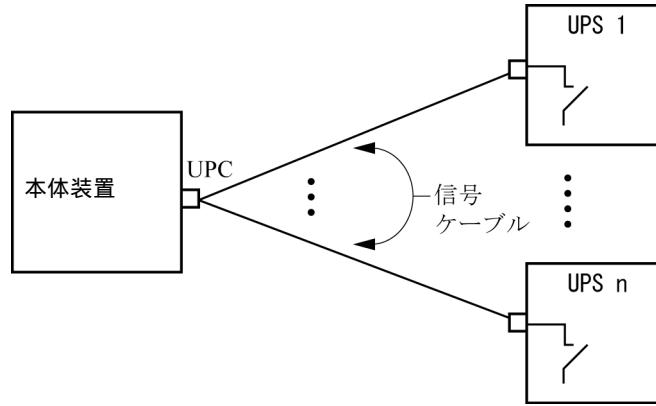
図 6-6 UPSと本体装置との信号ケーブルの接続
(1台の本体装置に複数台のUPSを接続する場合)

重要 – 1台の本体装置に複数台のUPSを接続する場合、本体装置からの送出信号(ER信号)の条件によっては、信号ケーブルが接続できないことがあります。この接続形態で接続する場合には、当社技術員にご相談ください。

- 1台の本体装置に1台のUPSを接続する場合(図 6-5参照)
- 1台の本体装置に複数台のUPSを接続する場合(図 6-6参照)

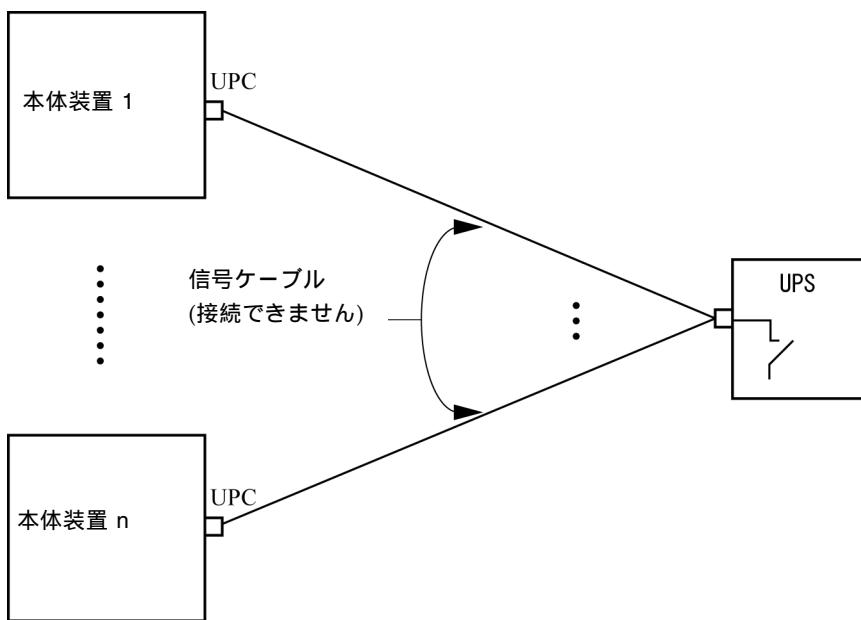
図 6-7 UPS と本体装置との信号ケーブルの接続ができない場合
(複数台の本体装置に 1 台の UPS を接続する場合)

複数台の本体装置に1台のUPSを接続する場合(図 6-7参照)、UPSと本体装置との信号ケーブルの接続はできません。
