SPARC Enterprise M3000/M4000/M5000/M8000/M9000 サーバ

プロダクトノート XCP 1123 版

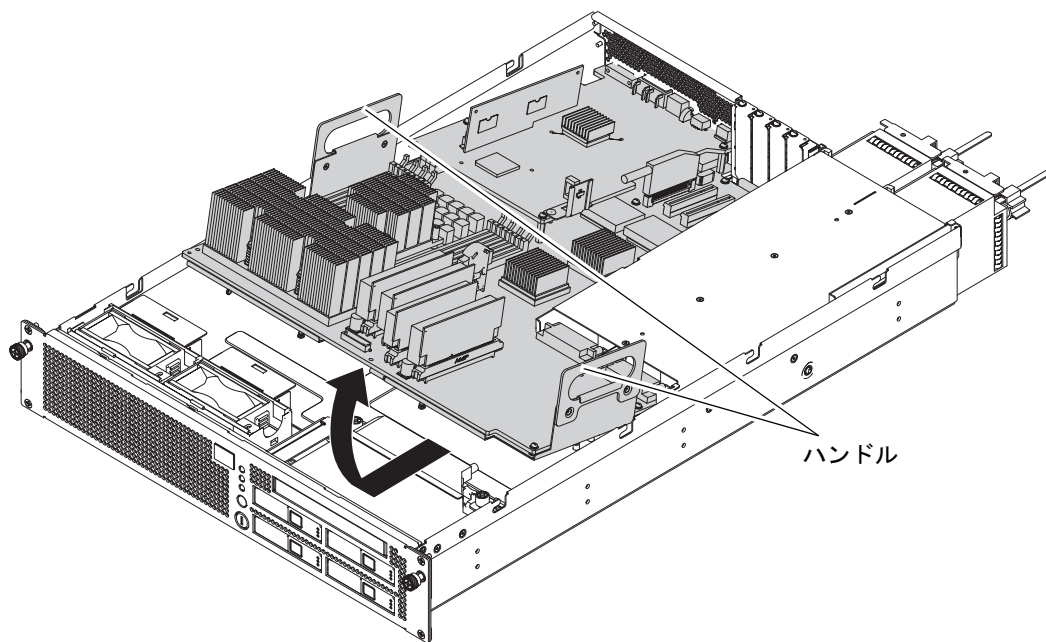
図 6.5 マザーボードユニットの取外し

- マザーボードユニットの左右にある半透明のハンドルを持ち、手前にスライドしながら引き上げます。

| マニュアル | ページ | 変更内容 |
|---|---|---|
| | 6-7 | 「6.2 マザーボードユニットの取外し」の図6.5 マザーボードユニットの取外しが変更されます。詳細は「 マザーボードユニットの取外し 」を参照してください。 |

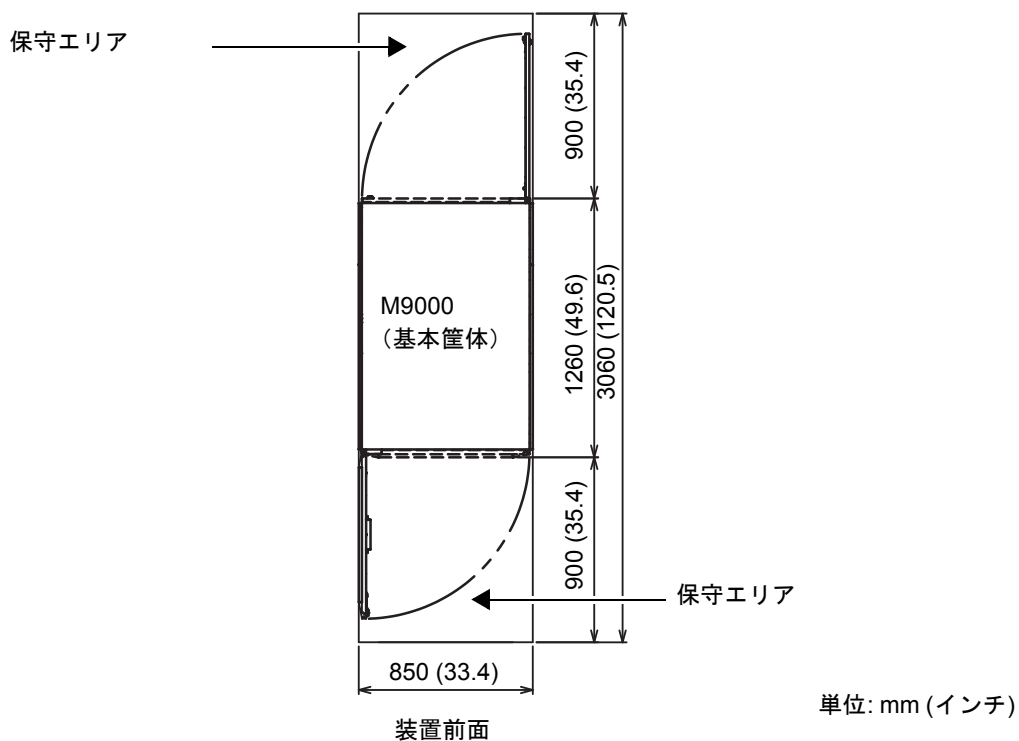
図 1.13 M9000 サーバ（基本筐体）の設置エリア

| マニュアル | ページ | 変更内容 |
|--|---|--|
| SPARC Enterprise M8000/M9000サーバ 設置計画マニュアル | 1-13 | 「1.2.4 本体装置の設置（スペース）」の図1.13から図1.16にある一部のインチ表記が訂正されます。詳細は「 M9000サーバの設置エリア 」を参照してください。 |

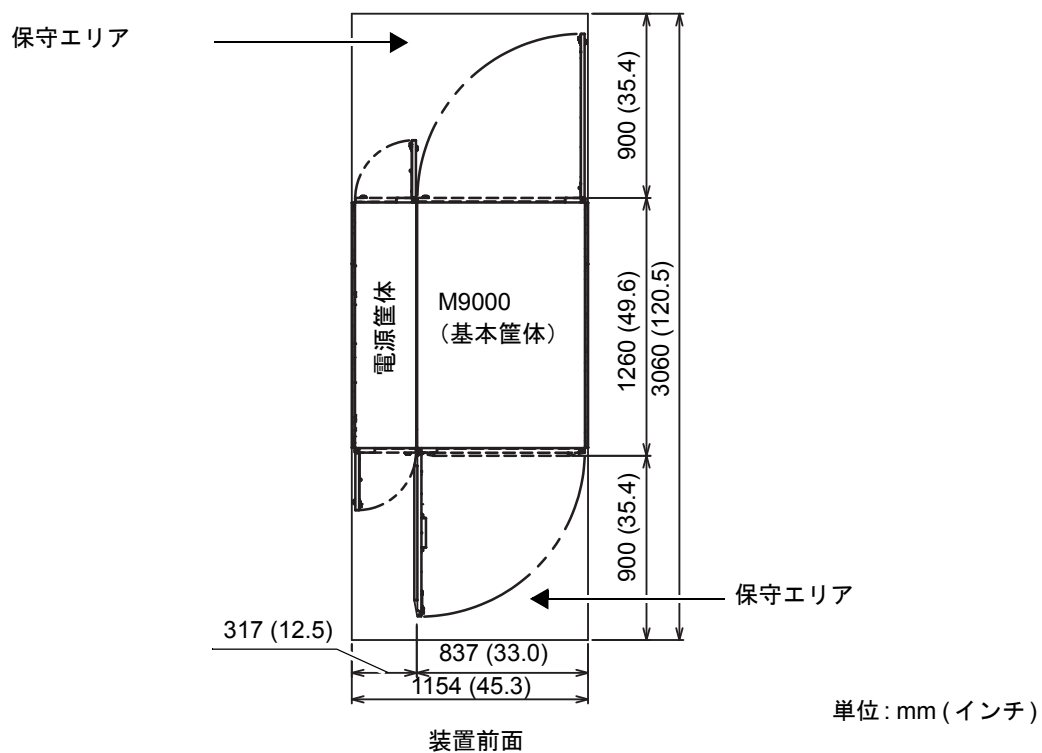
図 1.14 M9000 サーバ（基本筐体）+ 電源筐体の設置エリア

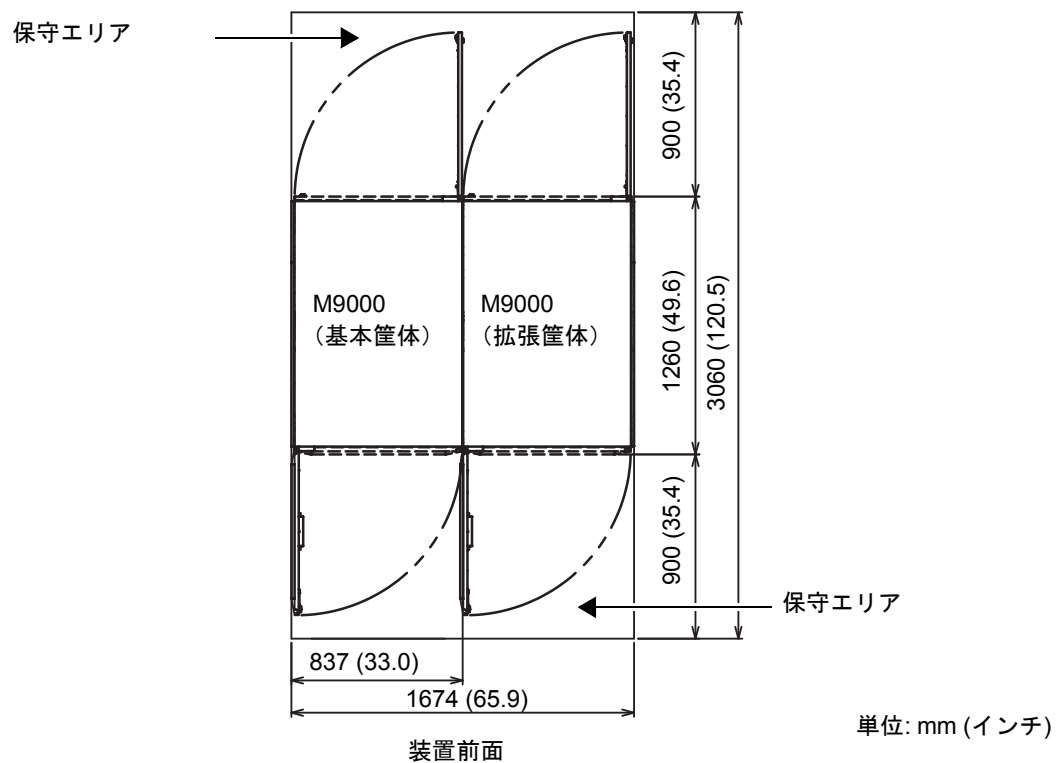
図 1.15 M9000 サーバ（基本筐体 + 拡張筐体）の設置エリア

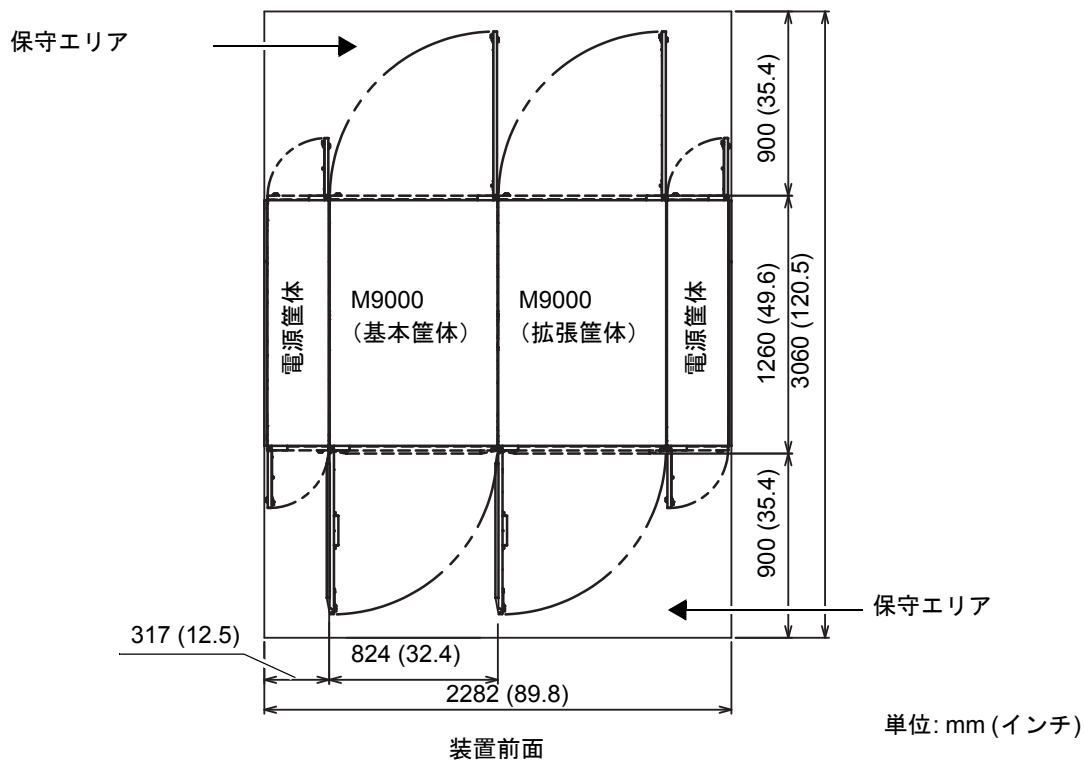
図 1.16 M9000 サーバ（基本筐体 + 拡張筐体）+ 電源筐体の設置エリア

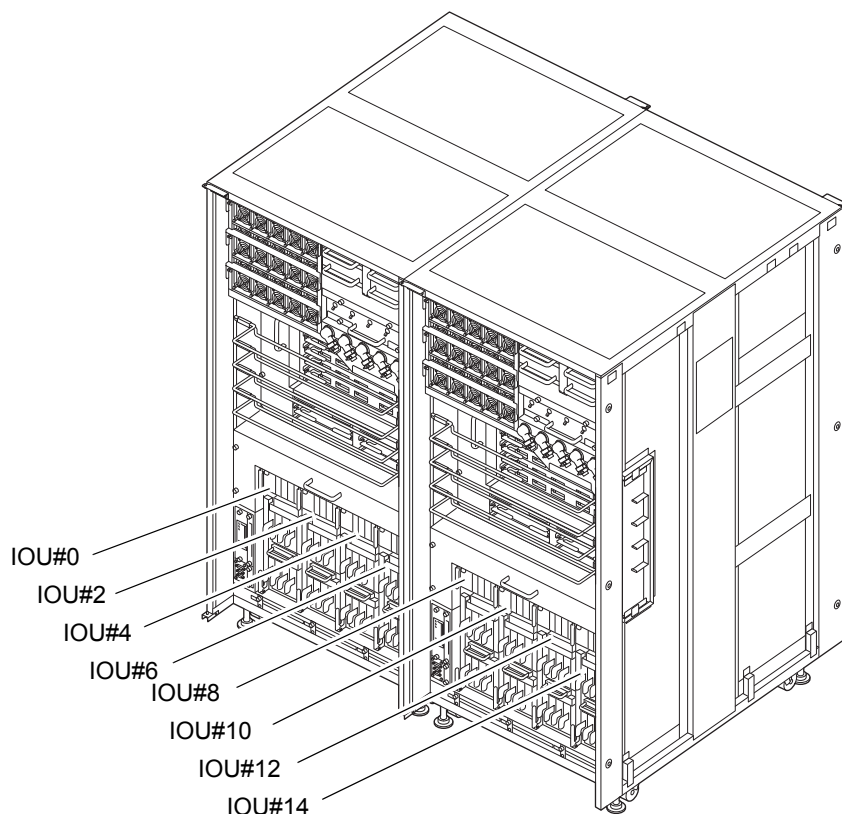
図 7.4 IOU の実装位置（M9000、拡張筐体付き、前面）

図7.4は、M9000 サーバ（拡張筐体付き、前面）のIOUの筐体内における実装位置を示します。

| マニュアル | ページ | 変更内容 |
|--|---|--|
| SPARC Enterprise M8000/M9000サーバ サービスマニュアル | 7-3 | 図7.4で示されているI/Oユニット（IOU）の実装位置が訂正されます。詳細は「 I/Oユニット（IOU）の実装位置 」を参照してください。 |
