SPARC Enterprise M3000/M4000/M5000/M8000/M9000 サーバ

プロダクトノート XCP 1124 版

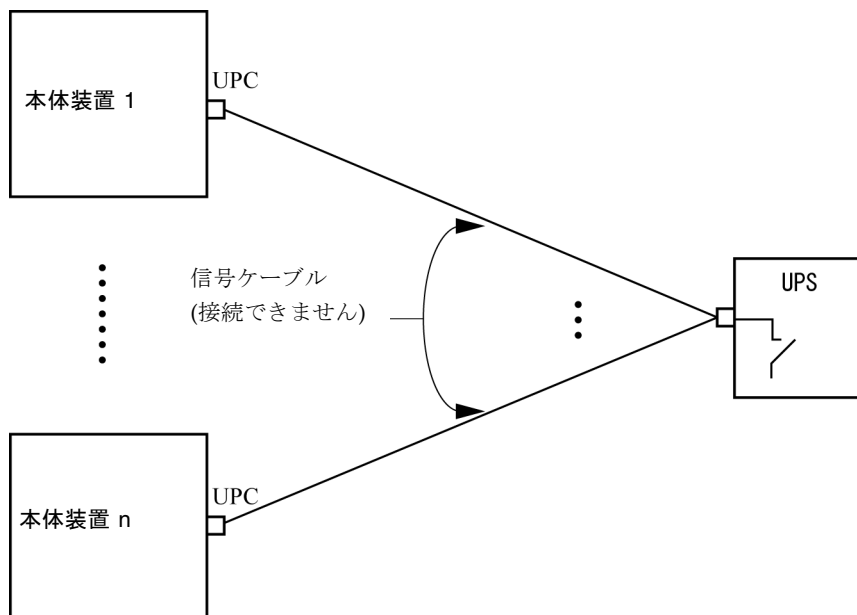
図 6-7 UPS と本体装置との信号ケーブルの接続ができない場合
(複数台の本体装置に 1 台の UPS を接続する場合)

複数台の本体装置に1台のUPSを接続する場合（図 6-7参照）、UPSと本体装置との信号ケーブルの接続はできません。
