# PRIMEQUEST 2000 シリーズ

デュアルチャネル コンバージド・ネットワーク・アダプタ(10Gbps)

デュアルチャネル LAN カード(10GBASE)

## ファームウェアアップデート手順書

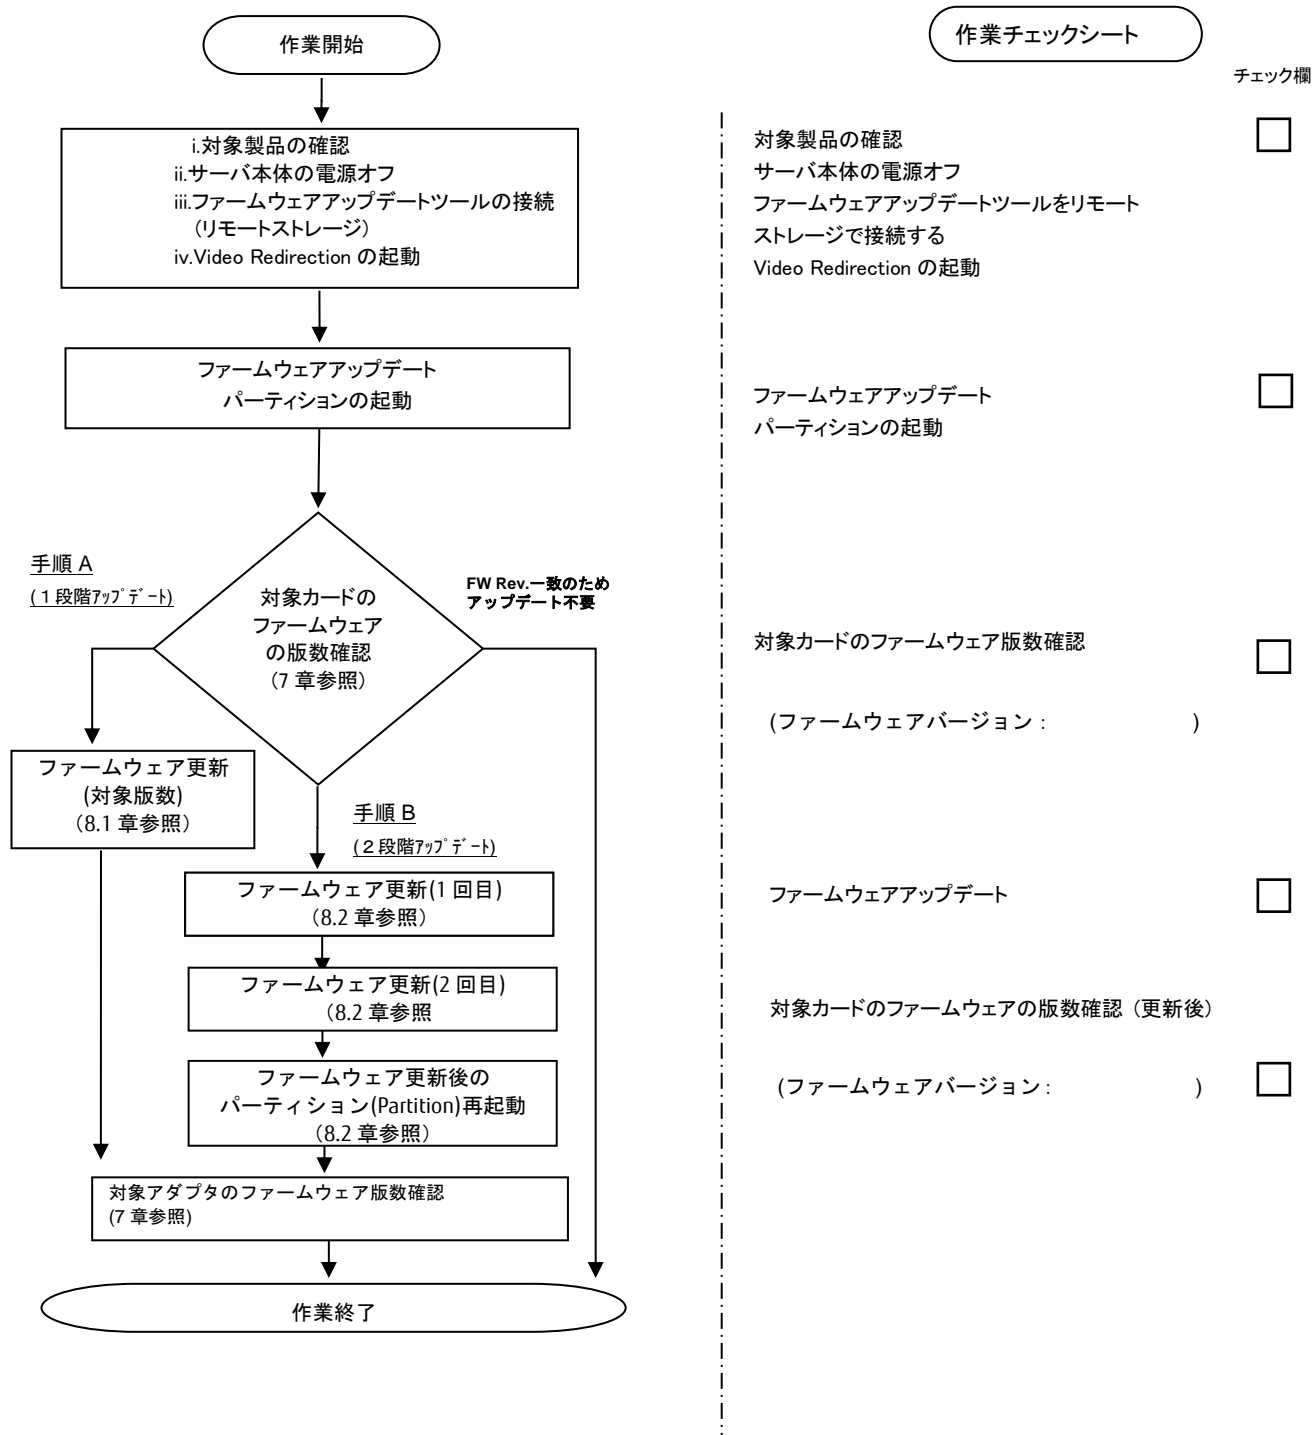
6. 作業概要と作業時間(兼チェックシート)

ファームウェアのアップデートに必要な事前準備および更新作業手順のフローです。  
**ファームウェアアップデート作業時間 : 35分 + 起動2回分もしくは起動3回分**  
**例 : 64GBメモリ搭載時、起動2回分は約15分、起動3回分は約22分**  
 ご使用のシステム毎に必要な所要時間を考慮の上、作業時間をお見積りください。
