# PRIMEQUEST シリーズ ソリッドステートドライブ(SSD) ファームウェアアップデート作業について(重要)

01版 2025年7月 エフサステクノロジーズ株式会社

本書はソリッドステートドライブ(SSD)のファームウェア版数確認およびファームウェアアップデート作業を実施するための手順書となります。なお、作業進捗の確認のため作業概要(フローチャートおよび作業チェックシート)を添付しています。

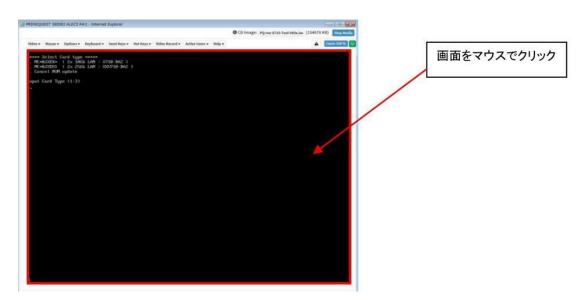
本事象が発生した際は、Backspace キーを 2,3 回押してください。(キー入力が可能になります)

アップデートツールを実行中にキーボードからの入力が出来なくなった場合、一度画面をマウスでクリックしてください。(キー入力が可能になります)

アップデート作業中、キー入力ができなくなった場合、[Ⅲ注意事項] Video Redirection(HTML5)操作時の注意点および 回避策] 記載の回避策のとおり、画面中央部をマウスで 1 回クリックしてください。

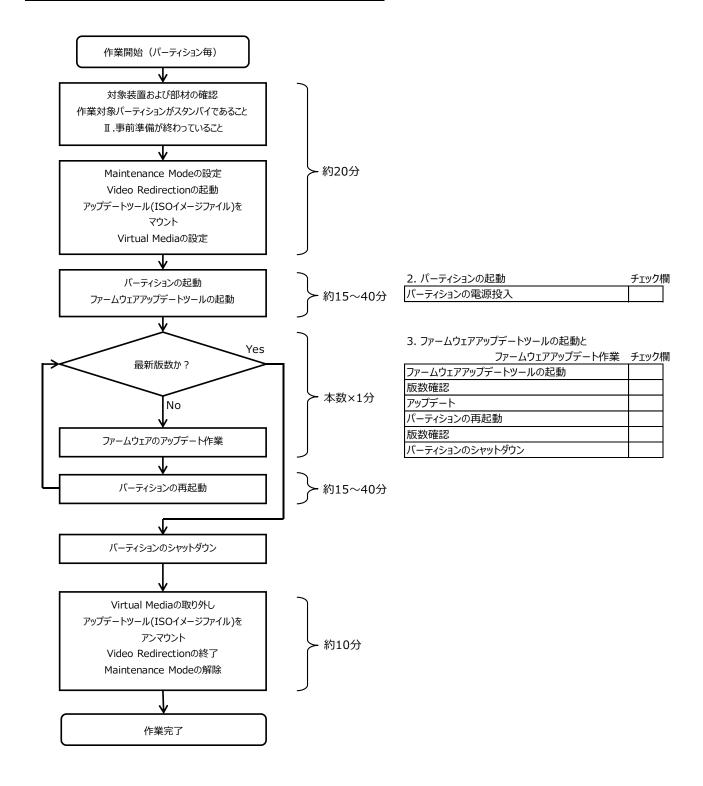
#### 1. 作業概要(フローチャートおよび作業チェックシート)

ファームウェアアップデート作業/パーティション:120分(最大)

- 例:64GB メモリ搭載、1SB 1 パーティション時、起動約 15 分
- ※搭載されているメモリ容量により起動時間は変動します。
- ※パーティション毎のファームアップ作業となりますので、複数パーティションある場合は対象 SSD が搭載されているパーテション全てに対して作業を実施してください。

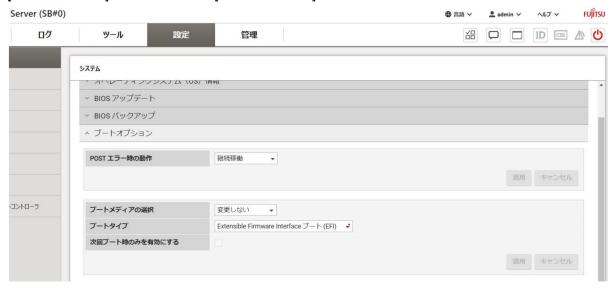
#### 2. パーティションの起動

- ▶ [ブートメディアの選択]項の設定値を記録する 設定値が[変更しない]の場合、本作業開始前のブートに使用したストレージメディアを記録する
- ▶ [ブートメディアの選択]項で[BIOS セットアップ]を選択する
- ▶ [ブートタイプ]の項の設定値を記録する
- ▶ [ブートタイプ]の項で[Extensible Firmware Interface ブート(EFI)]を選択する
- ▶ [適用]をクリックする
- ➤ Web-UI 右上の電源ボタンをクリックし、表示された[電源オン(Power On)]をクリックする 「確認」画面で[はい]をクリックする

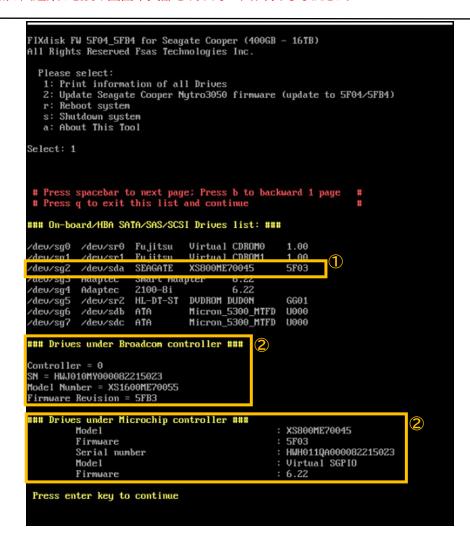
- ③ ファームウェアアップデートツールを起動すると、メニューが表示されます。
  - 「1: Print information of all Drives」の【1】を入力し、[Enter]キーを押して対象 SSD のファームウェア版数を確認します。
    - ① SAS カードに接続されている場合
    - ② アレイカードに接続されている場合

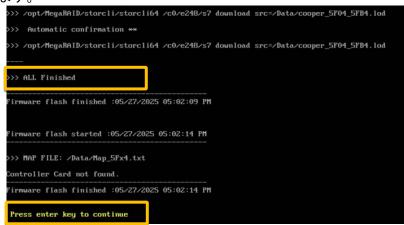
⑤ 実行結果が ALL Finished を確認後、「Press enter key to continue」で[Enter]キー押してメインメニューへ戻ります。

- ⑤ 「Update Seagate Cooper Nytro3050 firmware (update to 5F04/5FB4)」の【2】を入力し、[Enter]キーを押すとファームウェアアップデートが開始されます。SSD×1台あたり約1分を要します。
  - 同一版数のファームウェアの適用対象となる SSD が複数搭載されている場合、検出したすべて のアップデート対象 SSD に対して自動的にファームウェアアップデートを行います。

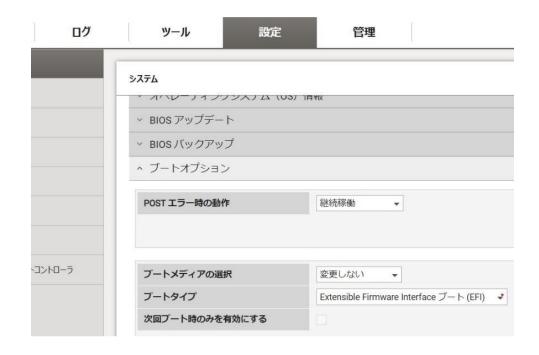
- ▶ Web-UI で[設定]タブ → [システム]を開く
- ▶ [ブートオプション]の V をクリックし、[ブートオプション]メニューを開く
- ▶ [ブートメディアの選択]項の設定値を元に戻す
- ▶ [ブートタイプ]の項の設定値を元に戻す
- ▶ [適用]をクリックする

「2. パーティションの起動」章で記録した「ブートメディアの選択」および「ブートタイプ」設定値を復元します。
