# PRIMEQUEST 2000 シリーズ

Emulex(Broadcom)製ファイバーチャネルカード

## ファームウェアアップデート手順書

LPe12xx      FW: 2.02a5, Boot Code: 12.40a6

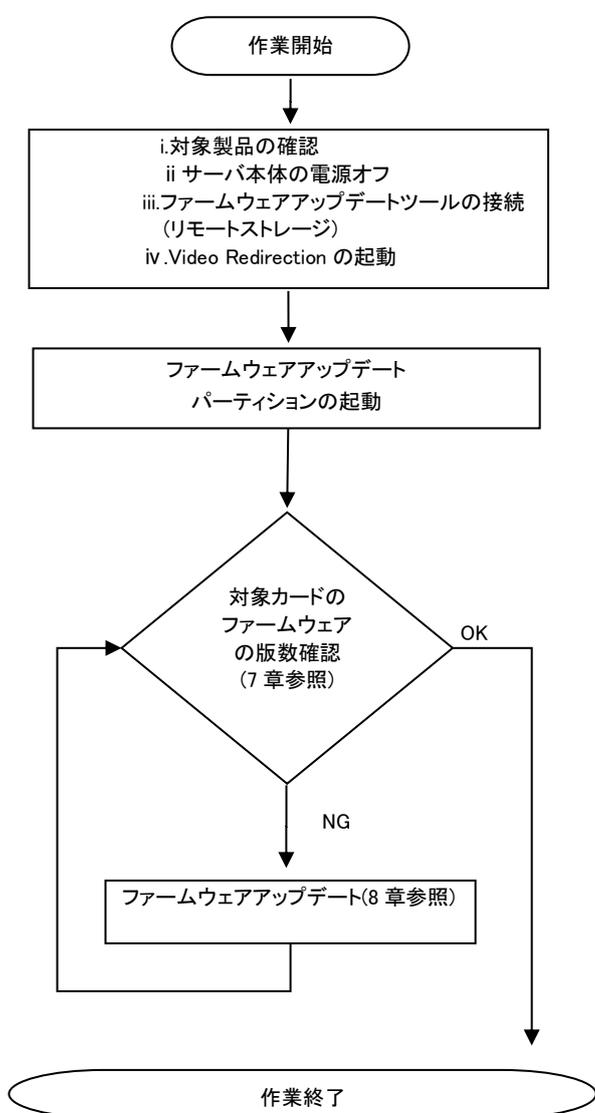
作業チェックシート		チェック欄
対象製品の確認	)	<input type="checkbox"/>
サーバ本体の電源オフ		
ファームウェアアップデートツールをリモート ストレージで接続する		
Video Redirection の起動		
ファームウェアアップデート パーティションの起動	)	<input type="checkbox"/>
対象カードのファームウェア版数確認	)	<input type="checkbox"/>
(ファームウェア版数 : )	)	
(Boot Code バージョン : )	)	
ファームウェアのアップデート	)	<input type="checkbox"/>
対象カードのファームウェアの版数確認 (更新後)	)	<input type="checkbox"/>
(ファームウェアバージョン : )	)	
(Boot Code バージョン : )	)
