Fujitsu Storage  
ETERNUS AB series オールフラッシュアレイ,  
ETERNUS HB series ハイブリッドアレイ

## ご使用時の留意・注意事項

Fujitsu Storage ETERNUS AB2100, ETERNUS AB3100, ETERNUS AB5100/AB6100 オールフラッシュアレイ（以降、ETERNUS AB と表記）および ETERNUS HB1100/HB1200/HB2100/HB2200/HB2300, ETERNUS HB5100/HB5200 ハイブリッドアレイ（以降、ETERNUS HB と表記）は、サーバー（SPARC M12/M10, SPARC Enterprise, PRIMEQUEST, PRIMERGY など）に接続して使用するストレージシステムです。

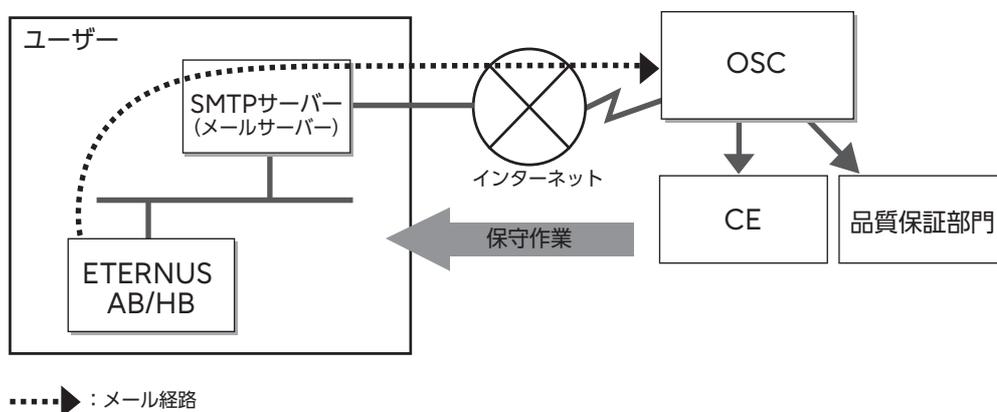
図 2.1 OSC への通知形態

- お客様のインターネット環境を利用して、OSC へメールを発信する。
- ETERNUS AB/HB が接続されている同一ネットワーク上の SMTP サーバーを利用して、OSC へ通報する。

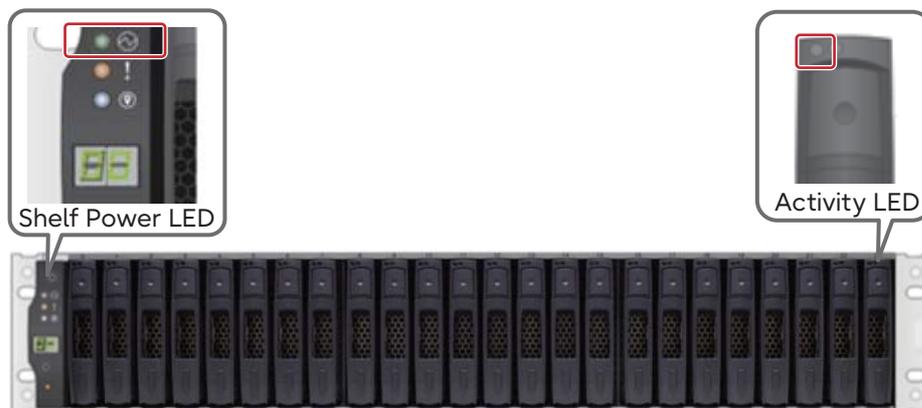
- (1) すべての電源ユニットの AC スイッチを ON（|側）にします。
- (2) ドライブシェルフが接続されている AC コンセントボックスのブレーカを ON（|側）にします。  
AC コンセントボックスオプションが未使用の場合は、この手順は不要です。[手順 \(1\)](#) でドライブシェルフの電源が投入されます。
- (3) 約 2 分待ちます。
- (4) ドライブシェルフ前面 左側にある Shelf Power LED が緑点灯していることを確認します。
- (5) 搭載ドライブの Activity LED が緑点灯していることを確認します。

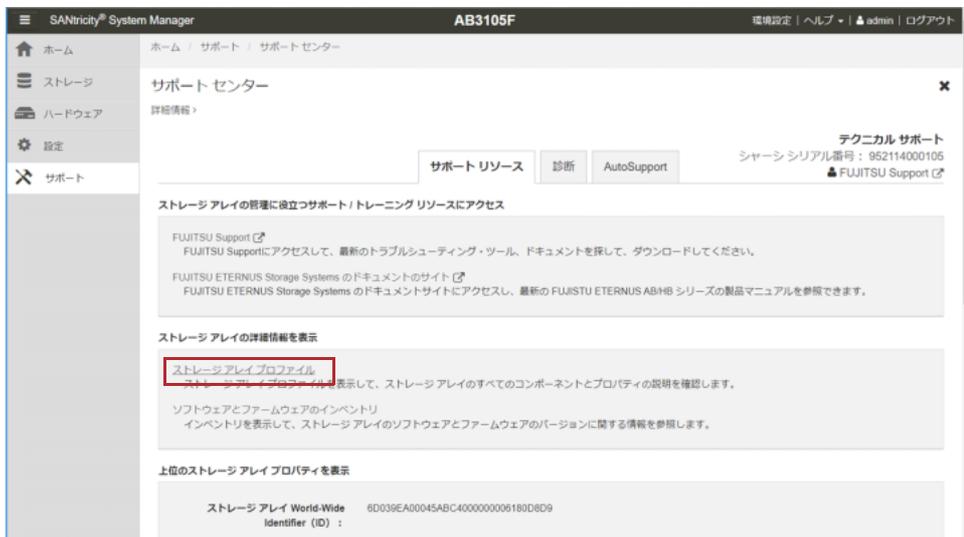
SANtricity System Manager より [ サポート ] > [ サポート センター ] をクリックし、サポートセンターを開きます。

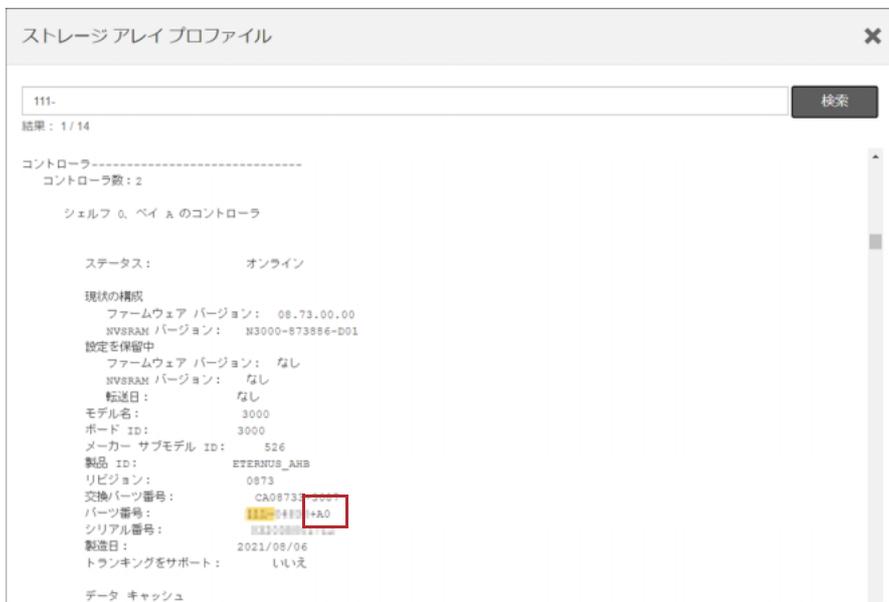
SANtricity System Manager のストレージアレイプロファイルで、HIC カードが異常で表示されているコントローラーのパーツ番号を確認します。

パーツ番号は「111-yyyyy+Ax」の形式で表示されます。このパーツ番号の Ax の値を確認してください。Ax が A4 以降の場合は、本事象に該当する可能性があります。A3 以前の場合は、故障の可能性がありますので、SupportDesk コンタクトセンターへお問い合わせください。

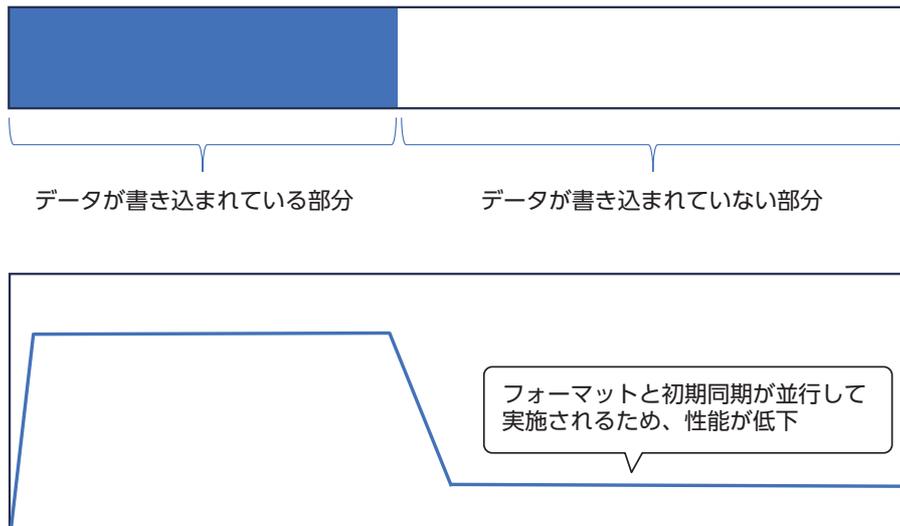
図 2.2 初期同期時の性能

リソースプロビジョニングが有効の状態です同期または非同期ミラーを実施すると、初期同期時にデータが書き込まれていない部分がフォーマットされます。フォーマットと初期同期が同時に動作するため、初期同期の性能は低下します。

これを回避するため、リソースプロビジョニングを無効にしてください。無効化すると、データが書き込まれていない部分のフォーマットが開始されます。

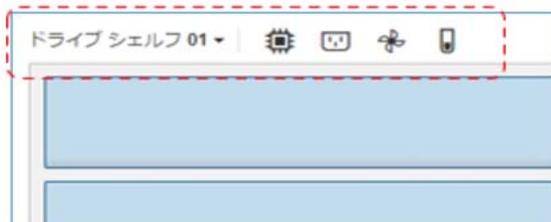
SANtricity 11.70.4 で ETERNUS AB6100 の拡張ドライブシェルフがサポートされましたが、稀に拡張ドライブシェルフが正しく表示されず、枠だけが表示される場合があります。ドライブシェルフが表示されない場合は、左上の任意のアイコンをクリックして画面遷移を行ってください。

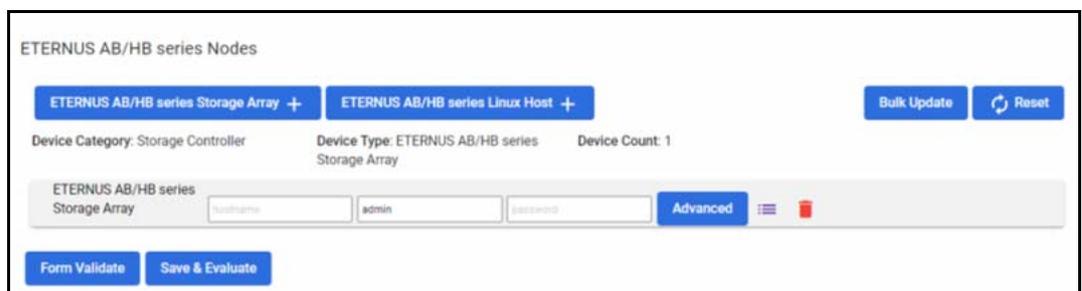
図 4.1 Config Advisor v6.4 操作画面 1

- Active IQ Config Advisor、Active IQ OneCollect のストレージの認識、情報取得を行う画面で、[Advanced] ボタンをクリックします。

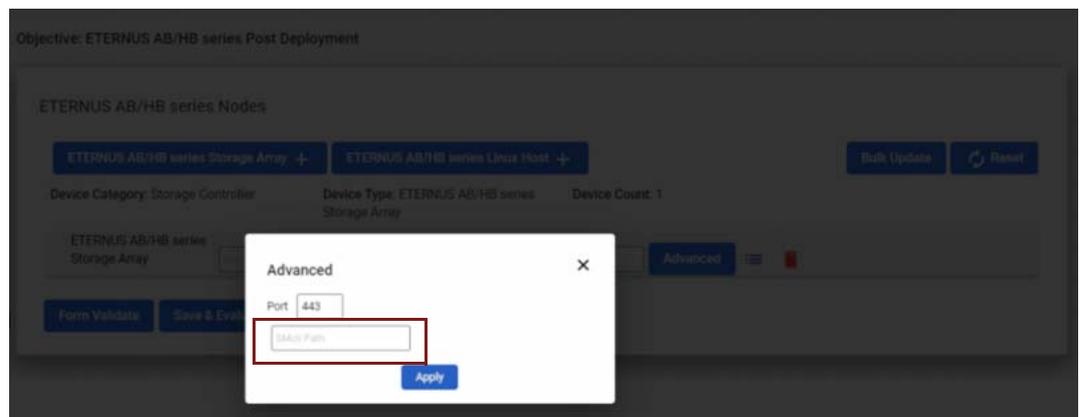
図 4.2 Config Advisor v6.4 操作画面 2

- クリックして表示されるポップアップ画面で、SMcli Path の入力フィールドに、ダウンロードした SMcli.zip を解凍したディレクトリを格納したファイルパスを入力します。入力後、[Apply] ボタンをクリックしてください。

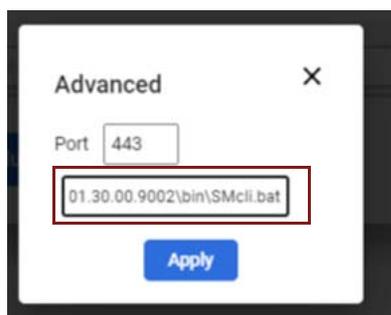
図 4.3 Config Advisor v6.4 操作画面 3

- Windows、かつ C ドライブ直下に解凍したディレクトリを格納した場合は、以下のようになります。

C:¥SMcli-01.30.00.9002¥bin¥SMcli.bat
