Fujitsu Storage

ETERNUS AX series オールフラッシュアレイ,
ETERNUS AC series オールフラッシュアレイ,
ETERNUS HX series ハイブリッドアレイ

ご使用時の留意・注意事項

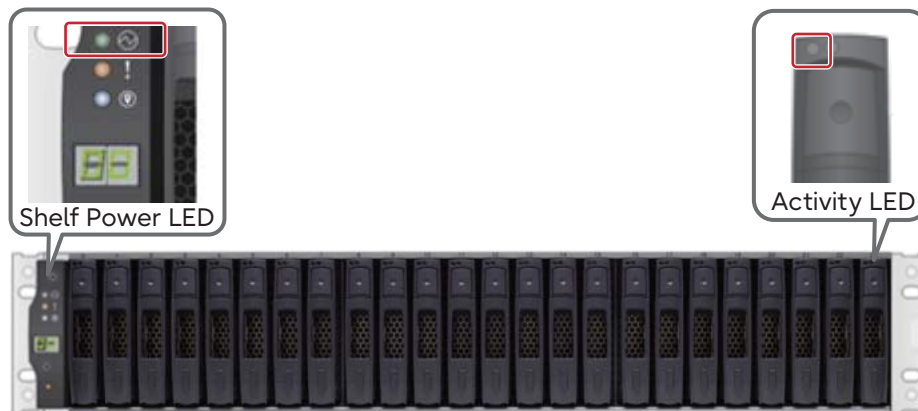
- (1) すべての電源ユニットの AC スイッチを ON (| 側) にします。
NS224 ドライブシェルフの電源ユニットには AC スイッチはありません。2 本の電源コードを接続してください。
- (2) ドライブシェルフが接続されている AC コンセントボックスのブレーカを ON (| 側) にします。
AC コンセントボックスオプションが未使用の場合は、この手順は不要です。[手順 \(1\)](#) でドライブシェルフの電源が投入されます。
- (3) 約 2 分待ちます。
- (4) ドライブシェルフ前面 左側にある Shelf Power LED が緑点灯していることを確認します。

- (5) 搭載ドライブの Activity LED が緑点灯していることを確認します。

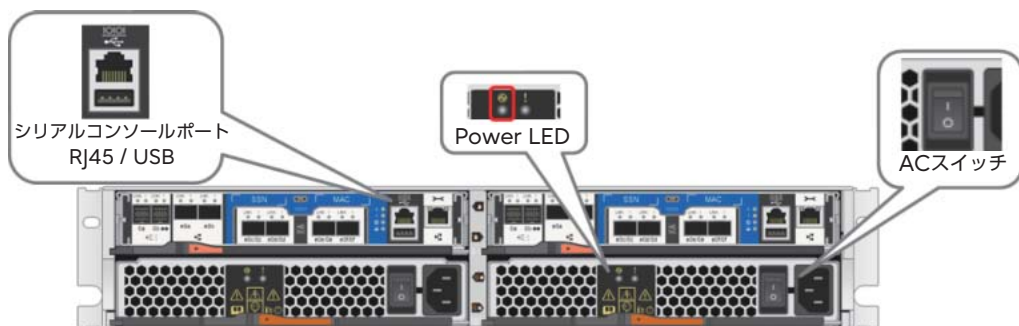
- (1) すべての電源ユニットの AC スイッチを ON（|側）にします。
ETERNUS AX4100 および ETERNUS HX6100 のコントローラーシェルフには AC スイッチはありません。4本の電源コードを接続してください。
- (2) コントローラーシェルフが接続されている AC コンセントボックスのブレーカを ON（|側）にします。
AC コンセントボックスオプションが未使用の場合は、この手順は不要です。[手順 \(1\)](#) でコントローラーシェルフの電源が投入されます。
- (3) 約3分待ちます。
- (4) 電源ユニットの Power LED が緑点灯していることを確認します。
