SPARC Enterprise™ M3000サーバ プロダクトノート

XCP 1082 版

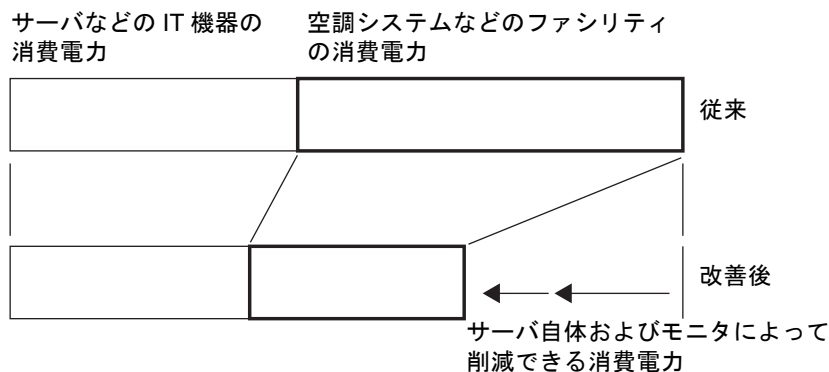
図 1 コンピュータールーム全体の省電力化

PUE値を1に近づけるためには、図 1のようにIT機器の消費電力を削減するだけでなく、空調システムなどコンピュータールーム全体のファシリティの消費電力を削減する必要があります。

電力モニタ機能とエアフローインディケータを利用して、空調システムの空調能力をコントロールすることで、PUE値を最適に近づけることができます。

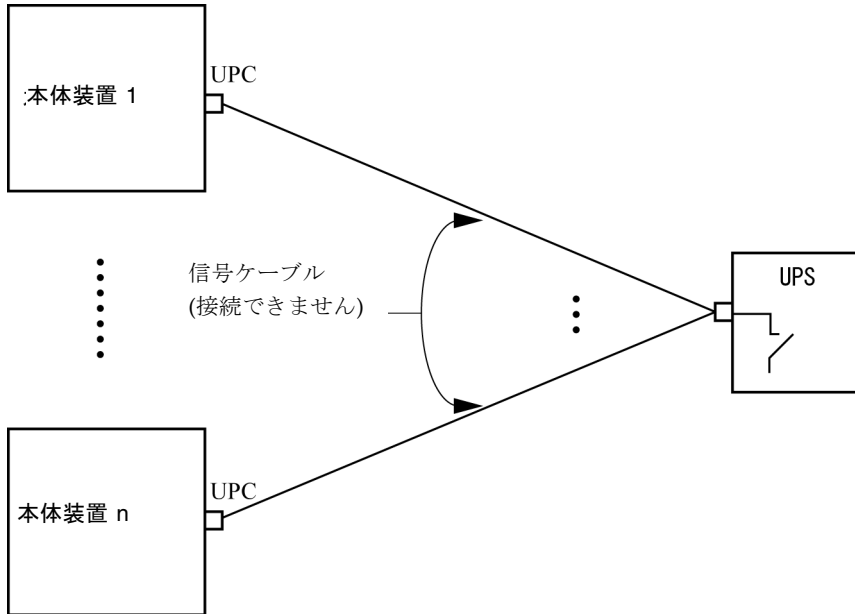
図 5 UPSと本体装置との信号ケーブルの接続ができない場合
(複数台の本体装置に1台のUPSを接続する場合)

複数台の本体装置に1台のUPSを接続する場合（図 5参照）、UPSと本体装置との信号ケーブルの接続はできません。
