SPARC Enterprise™ M3000サーバ プロダクトノート

XCP 1090 版

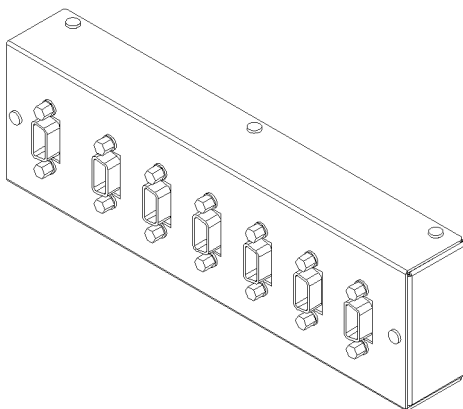
図 1 UPC 6分岐コネクタ

UPC 6分岐コネクタの外観図を [図 1](#) に示します。

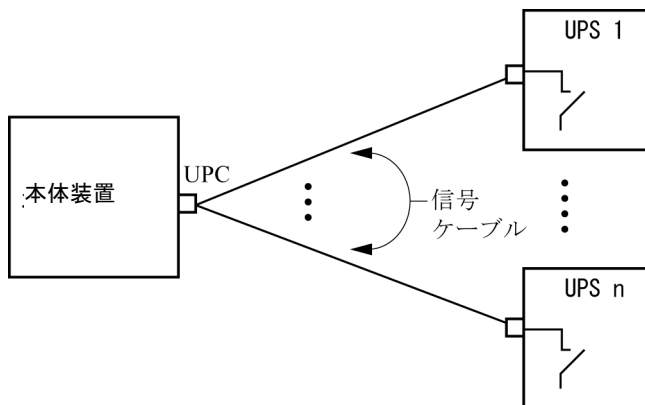
図 3 UPSと本体装置との信号ケーブルの接続
(1台の本体装置に複数台のUPSを接続する場合)

重要 – 1台の本体装置に複数台のUPSを接続する場合、本体装置からの送出信号（ER信号）の条件によっては、信号ケーブルが接続できないことがあります。この接続形態で接続する場合には、当社技術員にご相談ください。

- 1台の本体装置に1台のUPSを接続する場合（図 2参照）
- 1台の本体装置に複数台のUPSを接続する場合（図 3参照）
