SPARC Enterprise™ M3000サーバ プロダクトノート

XCP 1092 版

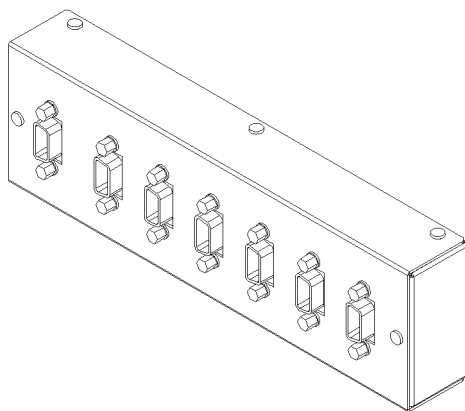
図 1 UPC 6分岐コネクタ

UPC 6分岐コネクタの外観図を図 1 に示します。

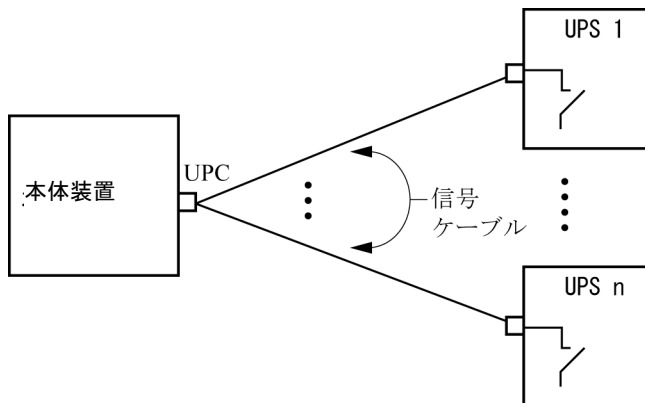
図 3 UPSと本体装置との信号ケーブルの接続
(1台の本体装置に複数台のUPSを接続する場合)

- 1台の本体装置に1台のUPSを接続する場合（図 2参照）
- 1台の本体装置に複数台のUPSを接続する場合（図 3参照）

重要 - 1台の本体装置に複数台のUPSを接続する場合、本体装置からの送出信号（ER信号）の条件によっては、信号ケーブルが接続できないことがあります。この接続形態で接続する場合には、当社技術員にご相談ください。

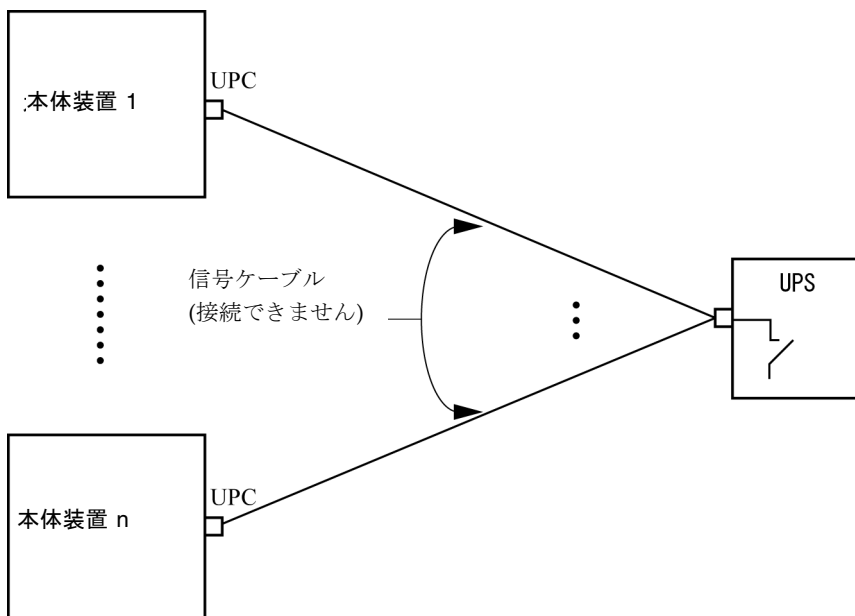
図 4 UPSと本体装置との信号ケーブルの接続ができない場合
(複数台の本体装置に1台のUPSを接続する場合)

複数台の本体装置に1台のUPSを接続する場合（図 4参照）、UPSと本体装置との信号ケーブルの接続はできません。
