Notes de produit des serveurs SPARC Enterprise™ M4000/M5000

Pour XCP version 1090

Code du manuel : C120-E602-01FR N° de référence : 821-0684-10

Août 2009, révision A

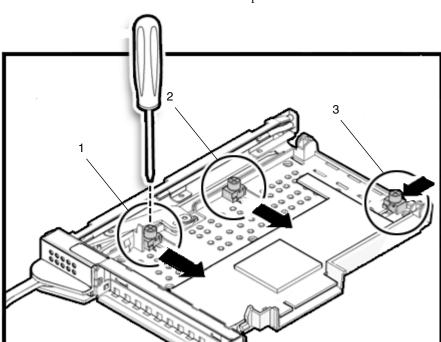
FIGURE 8-6 Déroulement de la mise en place de la carte PCI

Remarque – Veillez à bien plaquer ces taquets réglables contre la carte et à les serrer fermement afin de stabiliser la carte. Pour bien mettre en place la carte PCI, suivez également les étapes 1-2-3 décrites à la FIGURE 8-6.

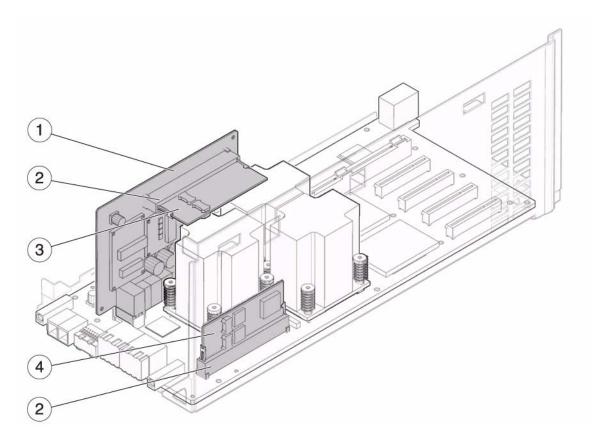
FIGURE 8-8 Emplacement du convertisseur CC-CC de l'unité E/S, du dispositif de retenue du convertisseur et de la carte riser du convertisseur

N° d'emplacement	Composant
1	Carte riser du convertisseur CC-CC (DDCR)
2	Dispositif de retenue du convertisseur CC-CC
3	Convertisseur CC-CC (DDC_B#0)
4	Convertisseur CC-CC (DDC_A#0)

La FIGURE 8-8 indique l'emplacement du convertisseur CC-CC de l'unité E/S, du dispositif de retenue du convertisseur et de la carte riser du convertisseur.

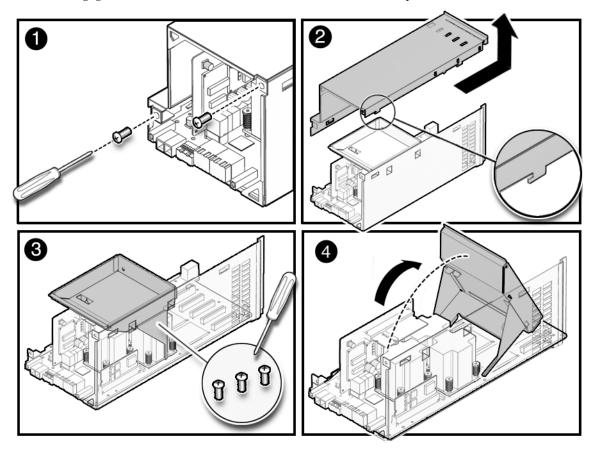
FIGURE 8-9 Dégagement du convertisseur CC-CC de l'unité E/S (sans dispositif de retenue)

- 1. Desserrez les deux vis situées à l'avant de l'unité E/S au moyen d'un tournevis cruciforme n° 2 (voir FIGURE 8-9).
- 2. Inclinez légèrement vers l'avant le couvercle de l'unité E/S, puis retirez-le en le soulevant.

- Si le serveur ne possède pas d'étiquette couvrant partiellement le convertisseur CC-CC de l'unité E/S et ne dispose d'aucun dispositif de retenue, passez à l'étape 4 (voir FIGURE 8-9).
- Si une étiquette couvre partiellement le convertisseur CC-CC de l'unité E/S de votre serveur, enlevez l'étiquette du convertisseur en commençant par un coin. Vous pouvez réutiliser cette étiquette sur un convertisseur d'unité E/S de remplacement.
- Si le serveur ne possède pas d'étiquette couvrant partiellement le convertisseur CC-CC de l'unité E/S et qu'il dispose d'un dispositif de retenue, passez à l'étape 4 (voir FIGURE 8-10).

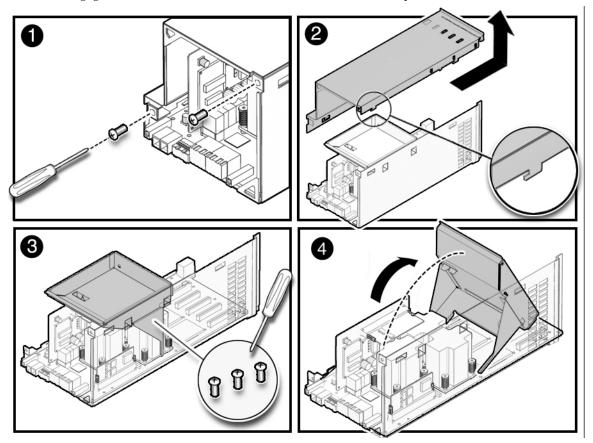
FIGURE 8-10 Dégagement du convertisseur CC-CC de l'unité E/S (avec dispositif de retenue)

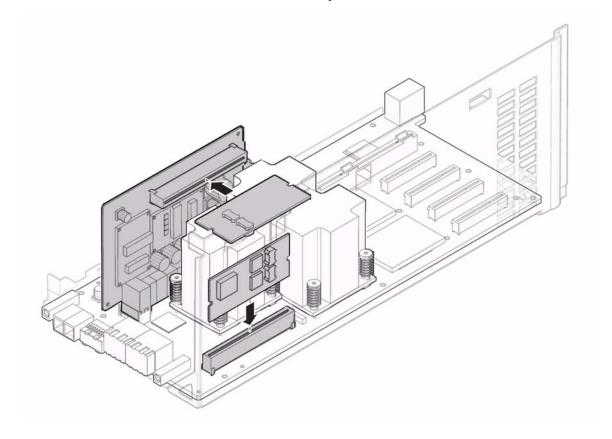
FIGURE 8-12 Installation du convertisseur CC-CC (sans dispositif de retenue)

- Si le serveur ne possède pas d'étiquette couvrant partiellement le convertisseur CC-CC de l'unité E/S et ne dispose d'aucun dispositif de retenue, passez à l'étape 1 (voir FIGURE 8-12).

- 1. Dégagez l'ancien convertisseur CC-CC de l'emplacement.
- 2. Insérez le nouveau convertisseur CC-CC dans l'emplacement (voir FIGURE 8-12).
- Si le convertisseur CC-CC se trouve dans l'emplacement de la carte riser ou directement sur l'unité E/S, exercez une pression légère vers le bas pour le mettre bien en place.

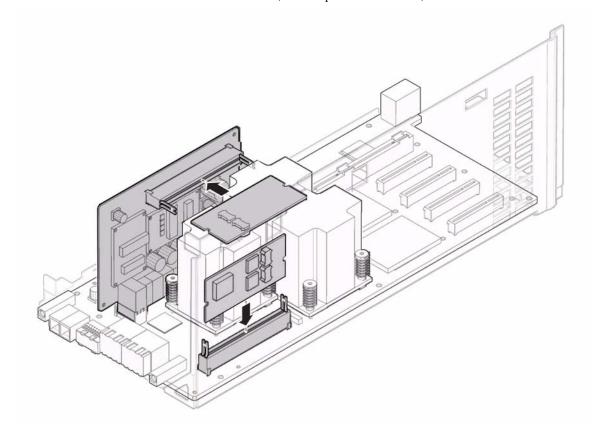
FIGURE 8-13 Installation du convertisseur CC-CC (avec dispositif de retenue)

- Si le serveur ne possède pas d'étiquette couvrant partiellement le convertisseur CC-CC de l'unité E/S et qu'il dispose d'un dispositif de retenue, passez à l'étape 1 (voir FIGURE 8-13).

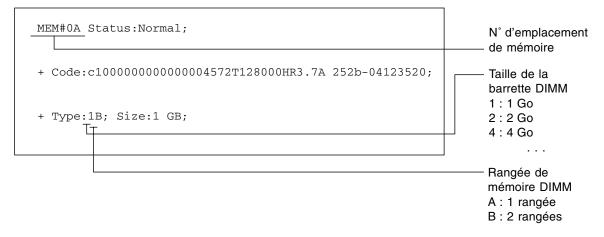
FIGURE 11-5 Exemple de relevé des informations sur les modules DIMM

La figure ci-dessous vient en remplacement de la FIGURE 11-5, « Explanation of DIMM Information » (Description des informations sur les modules DIMM), à la page 11-9 de la section 11.2.1, « Confirmation of DIMM Information » (Vérification des informations sur les modules DIMM).

La FIGURE 11-5 présente un exemple d'informations sur les modules DIMM affichées dans le champ Type.

La FIGURE 11-5 présente un exemple d'informations sur les modules DIMM.
