# SPARC Enterprise™ M4000/M5000 서버 제품 안내서

XCP 버전 1090용

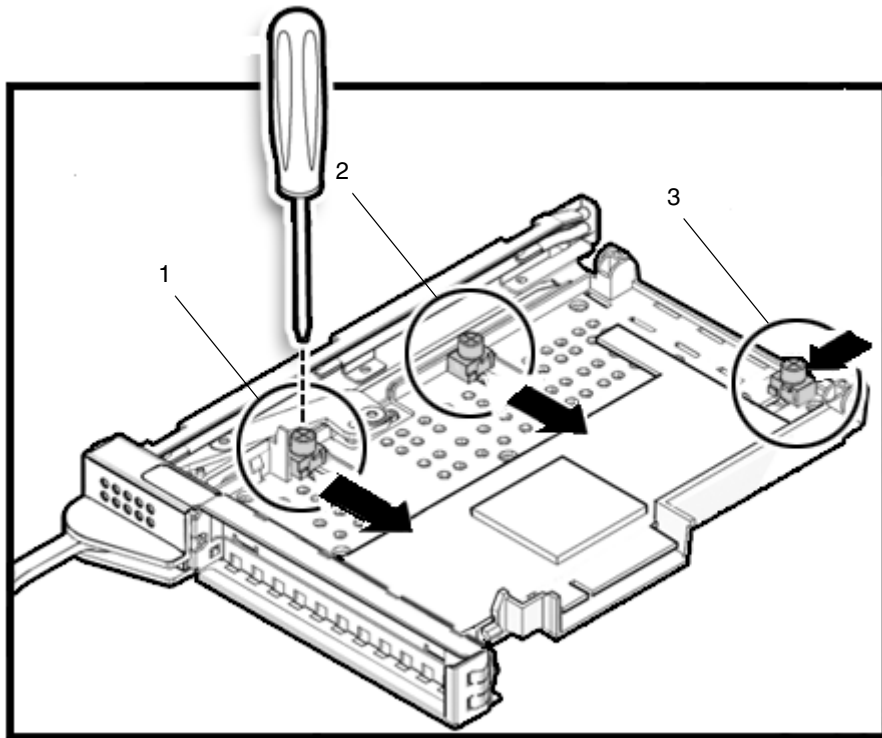
그림 8-6 PCI 카드 고정 순서

주 - 카드가 올바르게 장착되도록 하려면 조절식 고정 장치를 카드에 끼우고 단단히 조여야 합니다. 또한 그림 8-6의 1-2-3 순서에 따라 PCI 카드를 고정시켜야 합니다.

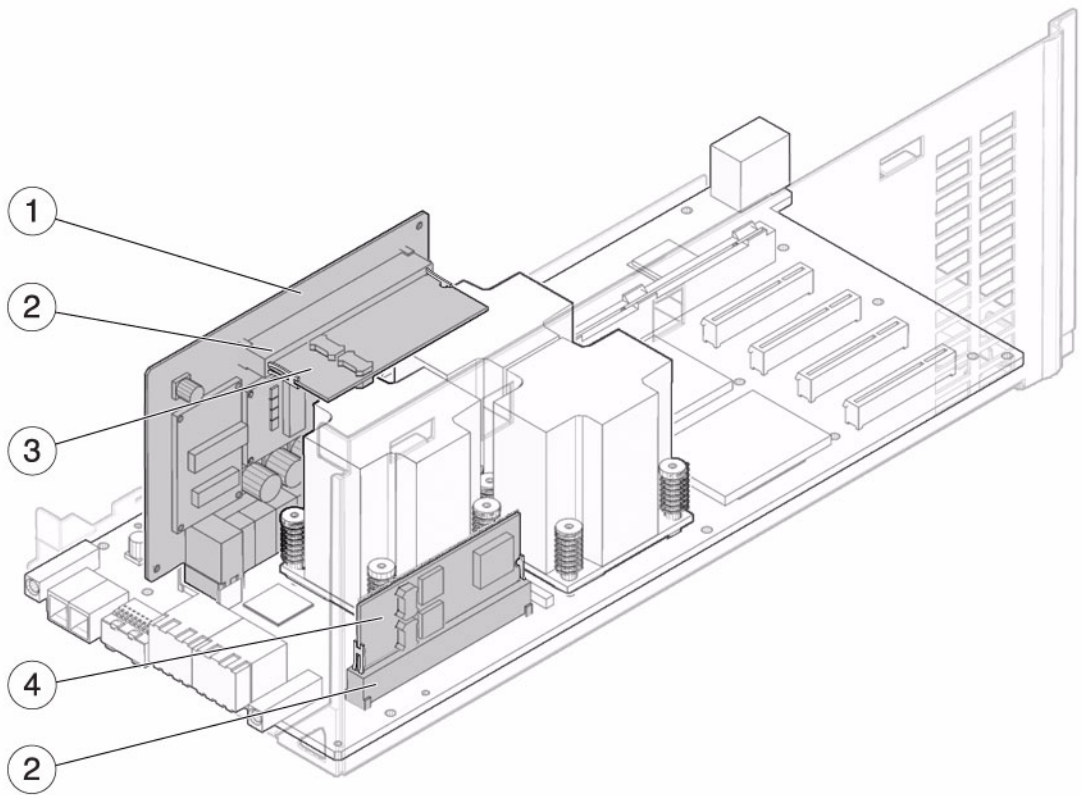
그림 8-8 I/O 장치 DC-DC 변환기, DC-DC 변환기 리테이너 및 DC-DC 변환기 라이저 위치

그림 8-8에서는 I/O 장치 DC-DC 변환기, DC-DC 변환기 리테이너 및 DC-DC 변환기 라이저의 위치를 보여줍니다.

| 위치 번호 | 구성 요소 |
| 1 | DC-DC 변환기 라이저(DC-DC Converter Riser, DDCR) |
| 2 | DC-DC 변환기 리테이너 |
| 3 | DC-DC 변환기(DDC_B#0) |

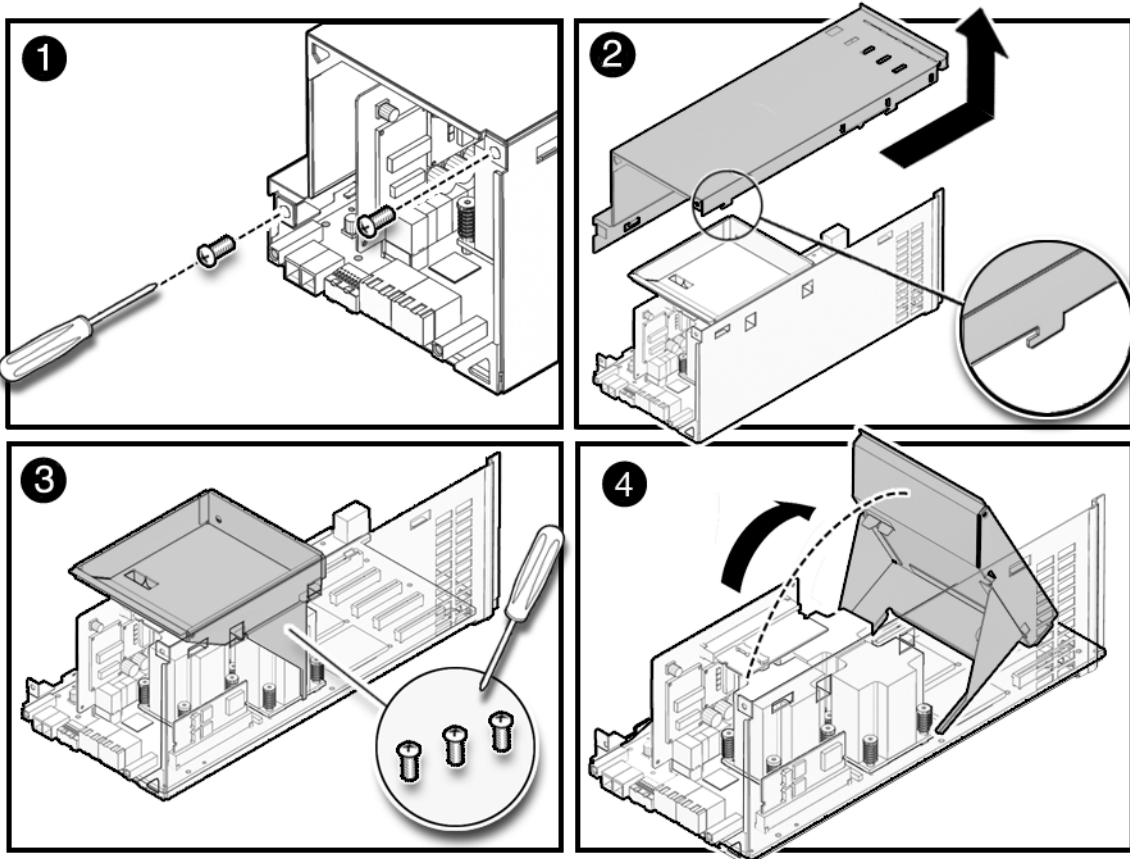
그림 8-9 I/O 장치 DC-DC 변환기 노출(DC-DC 변환기 리테이너 제외)

1. 2번 스크루드라이버를 사용하여 I/O 장치 앞쪽에 있는 나사 두 개를 풉니다(그림 8-9).
2. I/O 장치 덮개를 약간 앞쪽으로 민 다음 덮개 앞쪽을 위로 밀어 I/O 장치에서 덮개를 제거합니다.

- 서버에 I/O 장치 DC-DC 변환기의 일부를 덮는 레이블이 없고 DC-DC 변환기 리테이너가 없는 경우 **4단계**로 이동합니다(그림 8-9).
- 서버에 I/O 장치 DC-DC 변환기의 일부를 덮는 레이블이 있는 경우 레이블의 한쪽 구석에서 시작하여 I/O 장치 DC-DC 변환기에서 레이블을 벗겨냅니다. 레이블은 교체 I/O 장치 DC-DC 변환기에서 다시 사용할 수 있습니다.
- 서버에 I/O 장치 DC-DC 변환기의 일부를 덮는 레이블이 없고 DC-DC 변환기 리테이너가 있는 경우 **4단계**로 이동합니다(그림 8-10).

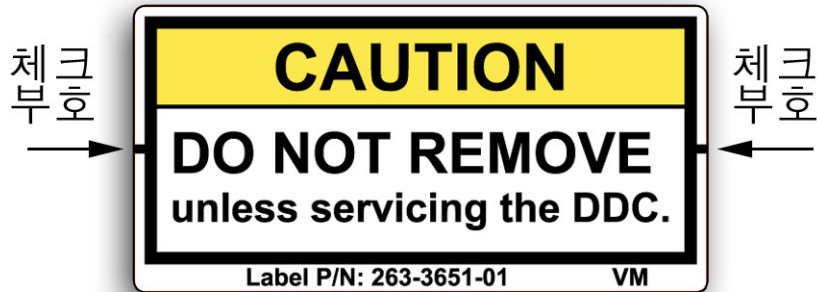
그림 8-11 DC-DC 변환기(DDC\_B#0) 레이블

주의 - DC-DC 변환기 라이저의 슬롯에 들어가는 DC-DC 변환기(DDC\_B#0)에는 금속 방열기가 있고, I/O 보드의 슬롯에 들어가는 DC-DC 변환기(DDC\_A#0)에는 없습니다. 이러한 변환기를 잘못된 슬롯에 설치하면 I/O 장치가 심각하게 손상될 수 있습니다.

현재 서버에 I/O 장치 DC-DC 변환기(DDC\_B#0)에 설치된 레이블이 있는지 확인합니다.

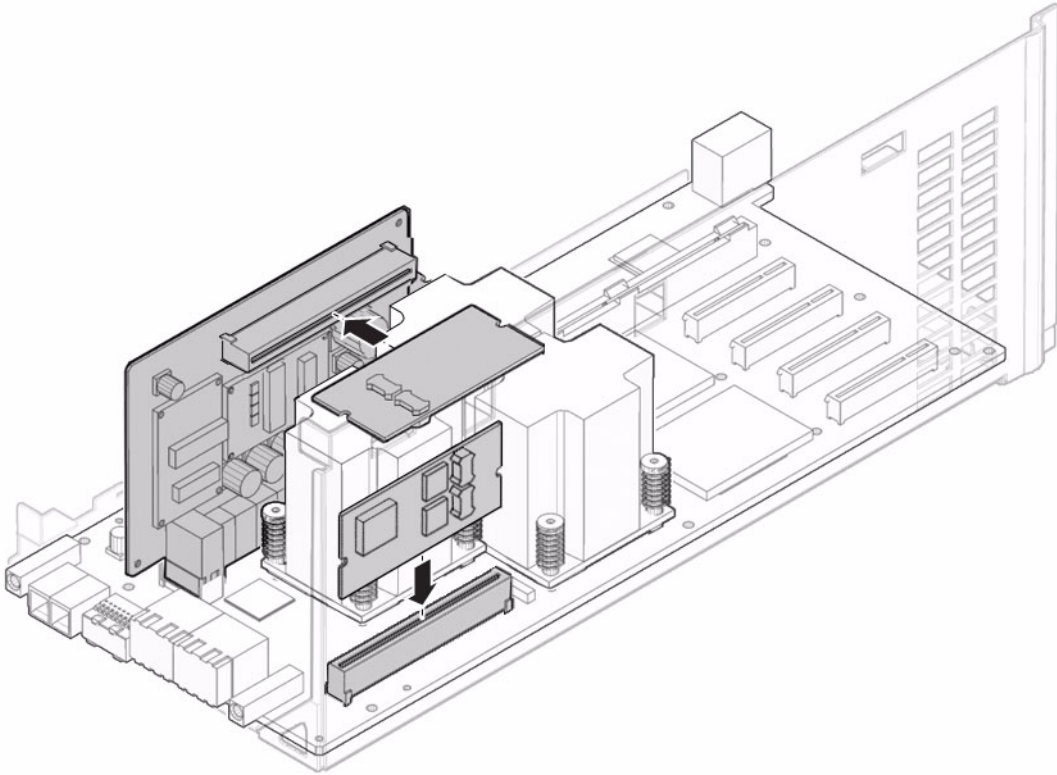
그림 8-12 DC-DC 변환기 설치(DC-DC 변환기 리테이너 제외)

2. 슬롯에 새 **DC-DC** 변환기를 삽입합니다(그림 8-12).

DC-DC 변환기가 슬롯에 완전히 장착되고 DC-DC 변환기 측면의 두 노치가 리테이너의 고정 클립에 고정되었는지 확인합니다.

- 서버에 I/O 장치 DC-DC 변환기의 일부를 덮는 레이블이 없고 DC-DC 변환기 리테이너가 없는 경우 1단계로 이동합니다(그림 8-12).
- 서버에 I/O 장치 DC-DC 변환기의 일부를 덮는 레이블이 있는 경우 레이블의 한쪽 구석에서 시작하여 I/O 장치 DC-DC 변환기에서 레이블을 벗겨냅니다. 레이블은 교체 I/O 장치 DC-DC 변환기에서 다시 사용할 수 있습니다.
- 서버에 I/O 장치 DC-DC 변환기의 일부를 덮는 레이블이 없고 DC-DC 변환기 리테이너가 있는 경우 1단계로 이동합니다(그림 8-13).

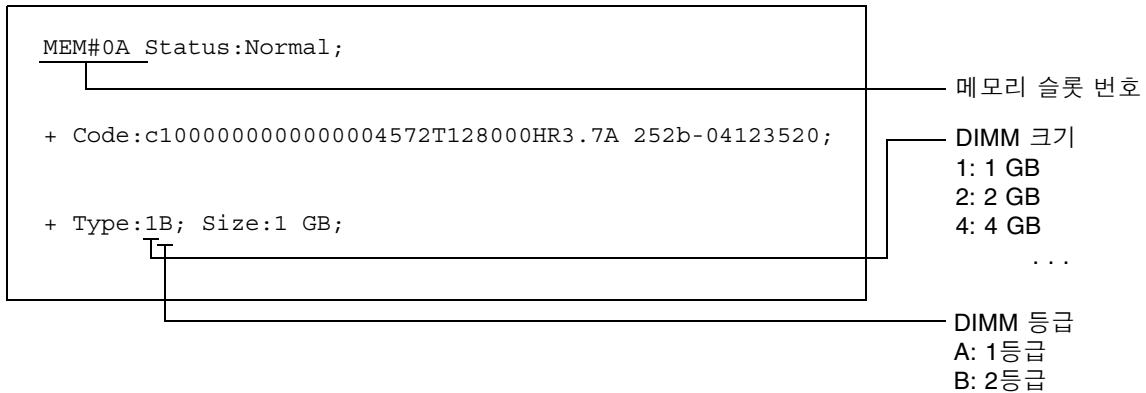
그림 11-5 DIMM 정보 읽기의 예

다음은 11-9페이지에 있는 11.2.1절, "Confirmation of DIMM Information"(DIMM 정보 확인)의 그림 11-5, "Explanation of DIMM Information"(DIMM 정보에 대한 설명)을 수정하는 그림입니다.

그림 11-5에서는 Type 필드에 표시된 DIMM 정보를 읽는 방법에 대한 예를 보여줍니다.

그림 11-5에서는 DIMM 정보의 예를 보여줍니다.

| 제목 | 페이지 번호 | 업데이트 |
|---|---|---|
| | 11-9 | 11.2.1절의 그림 11-5 "Explanation of DIMM Information"(DIMM 정보에 대한 설명)이 수정됩니다. 자세한 내용은 <a href="#">27페이지의 "DIMM 정보에 대한 설명"</a> 을 참조하십시오. |
